ÖNCE-SONRA KAIZEN İÇERİK FORMU

Kaizen Konusu: Montaj Bandı Test İstasyonu Ergonomisinin İyileştirilmesi

Kaizen No (Şirket içindeki Kaizen numarası): [ACRO-ÖS-013](#)

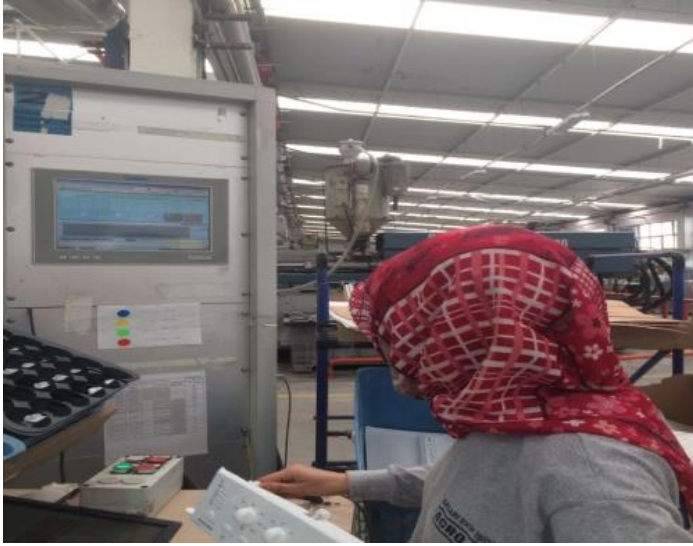
ÖNCESİ

Operatör test işlemi yaparken sağ tarafında bulunan yüksekliği fazla olan operatör paneline bakmaktaydı. Bu da ergonomik zorluk yaratmaktaydı.

Montaj hattı test istasyonunda bulunan operatör paneli operatörün sağında ve yüksekte olduğundan her bir parçada yukarı ve sağa doğru bakmak zorunda kalıyordu. Hem ergonomik kayıp hem de zaman kaybı yaşanıyordu.
