ÖNCE-SONRA KAIZEN İÇERİK FORMU

Kaizen Konusu: Taşıma Arabası Ergonomi Çalışması

Kaizen No (Şirket içindeki Kaizen numarası): TIN18-004

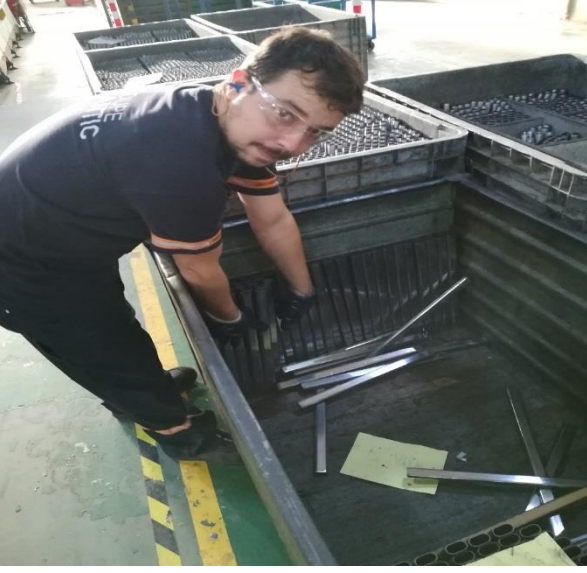
ÖNCE

Problemin Tanımı: Ürünlerde kullanılan boruları, taşımak ve istiflemek için taşıma arabaları kullanılmaktadır. Üretim esnasında operatörler boruları taşıma arabasından alırken eğilmek zorunda kalıyorlardı. İtilerek ve çekilerek hareket ettirilen taşıma arabaları gün içinde operatörlerde yorgunluğa yol açıyordu. Araba içindeki boru miktarı bekleyen yarı mamul stok seviyelerini artırarak üretim esnekliğini etkiliyordu.

Önceki durum: Tam dolu taşıma arabaları yaklaşık 2200 adet boru alıyordu. Araba ağırlıkları ortalama 520 Kg'dı ve hareket ettirilen mesafe 20 metredir. Günde 5000 kez araba içinden boru almak için eğilme hareketi yapıyordu. Yapılan işin ergonomi risk değeri 12 puandı.

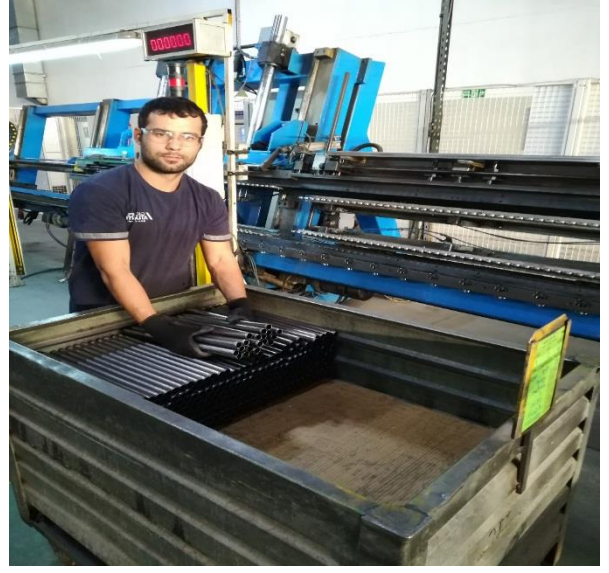
SONRA

Sonraki durum: Kasaların alt kısmına profil kaynak edildi. 65cm'lik araba taşıma yüksekliği 35cm'ye düşürüldü. Arabaların boru alma kapasitesi azaltıldı. Tam dolu taşıma arabaları yapılan iyileştirme sonucu yaklaşık 1000 adet boru almaktadır. Araba ağırlıkları ortalama 236 Kg'a düşürüldü. Yapılan işin ergonomi risk değeri 6 puana düşürüldü.

Kazanç: Çalışanlar daha az yorulacak daha rahat çalışmaktadır. Olası meslek hastalıkları ve iş kazalarının önüne geçilmiştir.
