ÖNCE-SONRA KAIZEN İÇERİK FORMU

Kaizen Konusu : Bölge yeşil alanlarının otomatik sulama sistemi iyileştirmesi.....

Kaizen No (Şirket içindeki Kaizen numarası) : PYZ-23.....

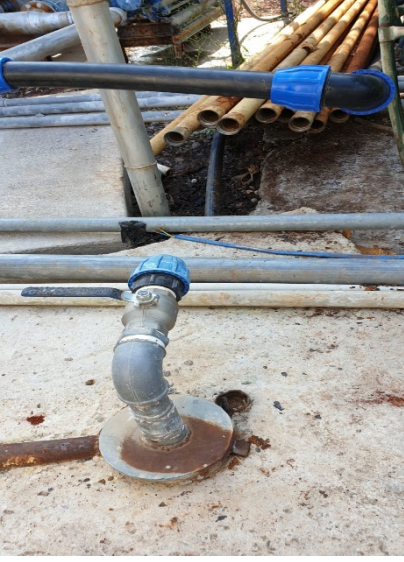
ÖNCE

Bölge yeşil alanlarının otomatik sulama sistemi ile sulanması için yapılan çalışma mevcut Bölge içi kuyuların kullanımı ile 2017 yılında yapılmıştır. Bu çalışma sonunda tüm otomasyona ait depoları besleyen kuyu Nilüfer sokak Mutfak yanında bulunmaktadır. Bu kuyuya indirilen pompa ve motor ile suyun basınçla depolara doldurulması sağlanmaktadır.

Nilüfer sokaktaki mevcut kuyudaki pompa ve motorun arızalanması sonucu tüm yeşil alanların sulanmasını besleyen hatlar da çalışmadığından sulamalar gerçekleştirilememektedir.

Pompa problemi sebebiyle oluşan (2019 yılı) manuel sulama kaynaklı ekstra su gideri her bir tekrarda %30 fazla olmuştur.

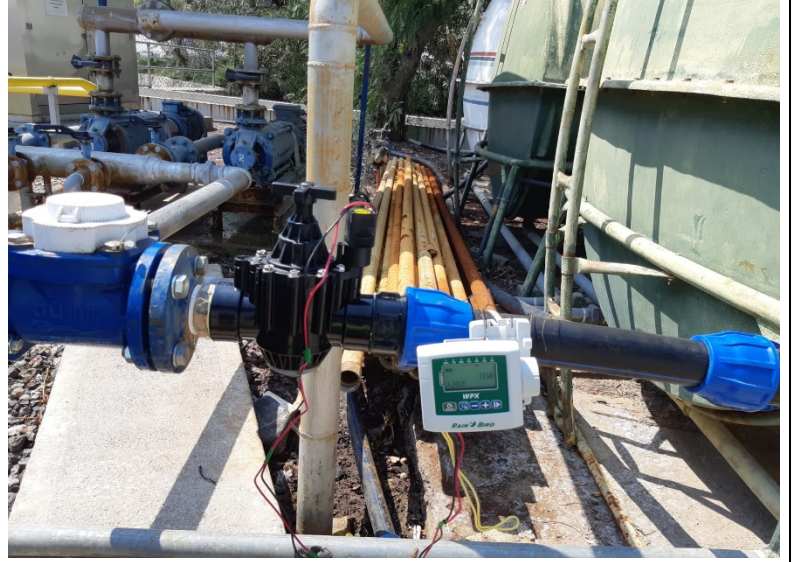
SONRA

Bunun gibi pompanın çalışmaması ya da kuyudaki suyun azalması-bitmesi durumunda yeşil alan kaybı yaşanmaması için şebeke suyundan bağlanacak bir bypass sistemi ile kriz durumları önlenmiştir. Kuyuya şebeke hattının bağlanmasının yanı sıra bu vanaya zaman ayarlı bir kontrol ünitesi de bağlanarak, suyun ihtiyacı karşılayacak kadar süre dolması ve sonrasında vananın otomatik olarak kapanması sağlanmıştır. Otomatik sulama sisteminin manuel sulamadan daha etkin ve verimli bir yöntem olması sebebiyle **%30** fazla su tüketiminin önüne geçilmiştir.

Otomatik sulama sistemiyle tüketilen toplam su miktarı 8991 m³tür.
