## ÖNCE-SONRA KAIZEN İÇERİK FORMU

**Kaizen Konusu :** Disk Hatları aktarma robotu sehпасı

**Kaizen No (Şirket içindeki Kaizen numarası) :** OB – OSI - 2331

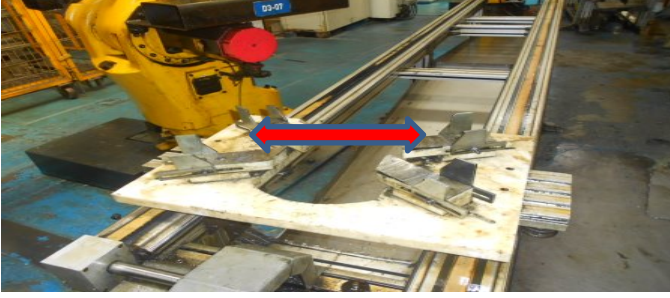
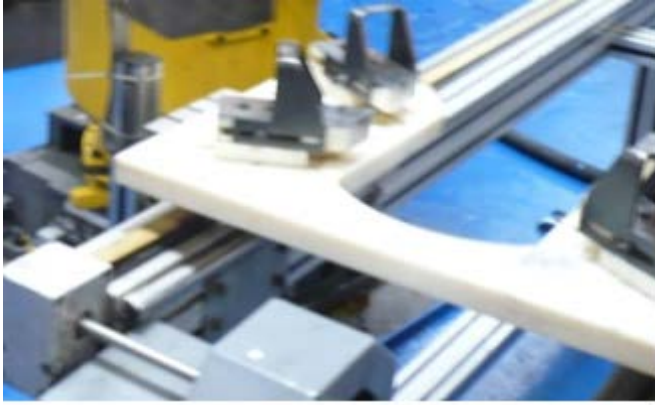
ÖNCE

1. Hat otomatiğe alındığında ayar kaynaklı tekrar küçük duruşlar
2. Kalıp değişimlerinde 20 dakika kayıp
3. Ayar esnasında düşme çarpma riskleri
4. Çatal ayakların robot koyma esnasında malzeme yüzeyini çizmesi , kalite kayıpları

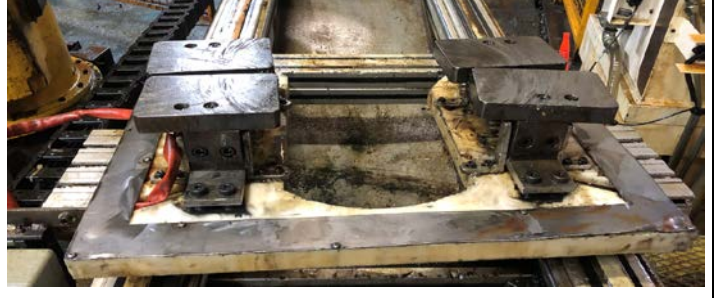
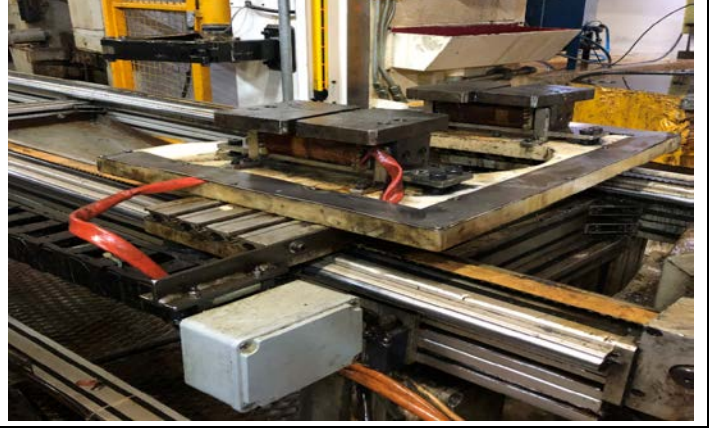
SONRA

1. Çatal ayaklar yerine yapılan mıknatıslı ve yaylı sehpa ayakları sayesinde küçük duruşlar ortadan kaldırıldı.
2. Mıknatıslı yay ve program üzerinde yapılan çalışmalar sayesinde ayar tamamen ortadan kaldırılmış ve robot ile sehpanın haberleşmesi sağlandı.
3. Girintili çatal ayaklar yerine düz yaylı ve mıknatıslı ayaklar ile kalite iyileştirmesi yapıldı . Darbe , vuruntu , çizik gibi kalite hataları ortadan kaldırıldı.
