ÖNCE-SONRA KAIZEN İÇERİK FORMU

Kaizen Konusu : **Con-Cast Döküm Makinası yüksek ses problemi**

Kaizen No (Şirket içindeki Kaizen numarası) : 19KA3027

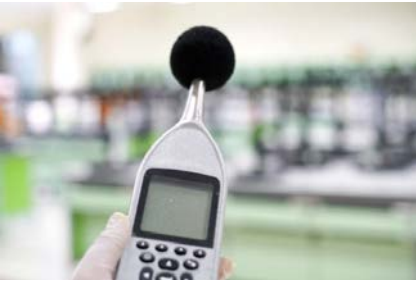
Con-Cast döküm makinasında dökülen şerit ızgaralar üzerindeki suyu atmak için ızgara üzerine hava jetleri ile yüksek basınçlı hava püskürtülüyordu. Basınçlı hava nedeniyle oldukça yüksek bir tiz ses meydana geliyordu, bu ses operatörleri rahatsız ediyordu. Ses Ölçüm cihazları ile yapılan ölçümlerde makine çalıştığında 92 desibellik oldukça yüksek bir ses meydana geldiğini tespit ettik. 80 desibel üzeri insanlarda işitme duyusu problemleri oluşturma riski vardı.

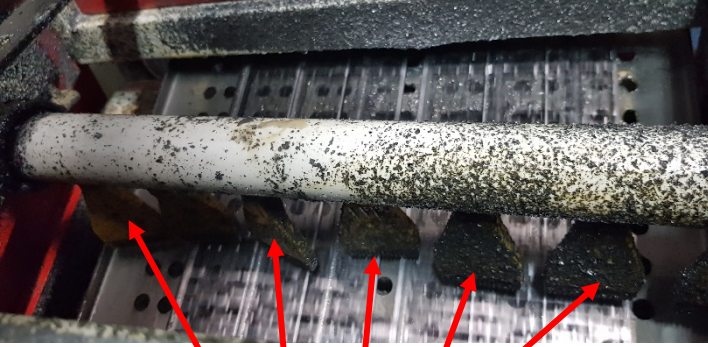
HAVA ÜFLEME JETLERİ

Mevcut durumda hava jetlerinden dolayı oluşan ses miktarı 92 Desibel olduğu görüldü. Bu durum çalışan operatörlerde işitme kaybına sebep olma riski taşımaktaydı.

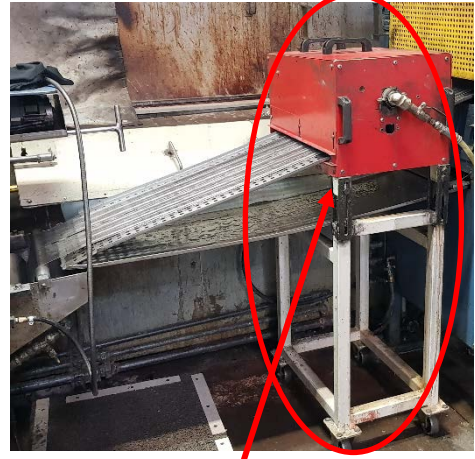
SES KABİNİ

Hava jetlerini ses ızalasyon süngerleriyle çevrili istenildiğinde yerinden çıkartılabilen bir ses ızalasyon arabası tasarımı yapılarak sisteme uygulandı. Bunun sonucunda yapılan ölçümlerde ses seviyesinin 64 desibele kadar düştüğü görüldü. Sağlıklı bir çalışma ortamı sağlanmış oldu.
