ÖNCE-SONRA KAIZEN İÇERİK FORMU

Kaizen Konusu: Eksik Kaplama Probleminin Minimize Edilmesi

Tarih: 05/03/2019

Kaizen No (Şirket içindeki Kaizen numarası) : Ö/S 0032

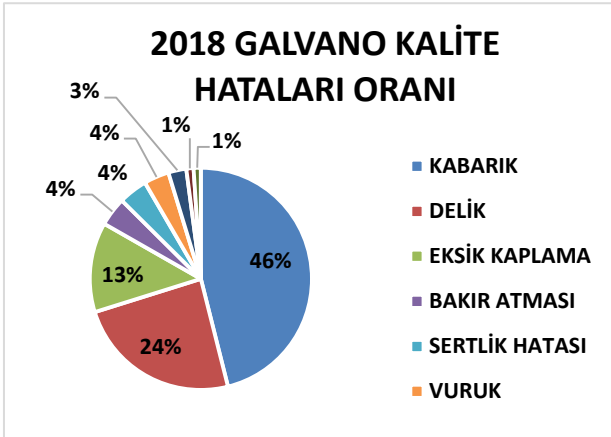
Galvanoda sepet ile silindir arasındaki mesafenin 4-6 cm olması gerekirken, 8-9 cm olarak kullanılıyordu. Mesafe arttığı için makine istenilen amperi yakalayamıyor ve eksik kaplama / dengesiz kaplama gibi kalite problemleri ortaya çıkıyordu. Eksik ve dengesiz kaplamayı engellemek için amperin 7,5-9 amper arasında olması gerekmektedir. Mevcut durumdaki değer 10 amper olarak ölçülmüştür. Hedefimiz bu değeri 7,5-9 amper aralığına getirip kalite hatalarını önlemek aynı zamanda da kaplama süresini azaltmaktır. Sepet ve silindir arasındaki mesafe silindirin çevresine göre değişiklik göstereceği için çevreye göre ayarlanabilen sepet tasarlanmıştır.

Örneğin;
Kaplanacak silindir 300 micron, 26 sn'lik akım değerinde 2saat 16 dakikada kaplanması beklenirken **2,5 saatte** kaplanmasına sebep oluyor.

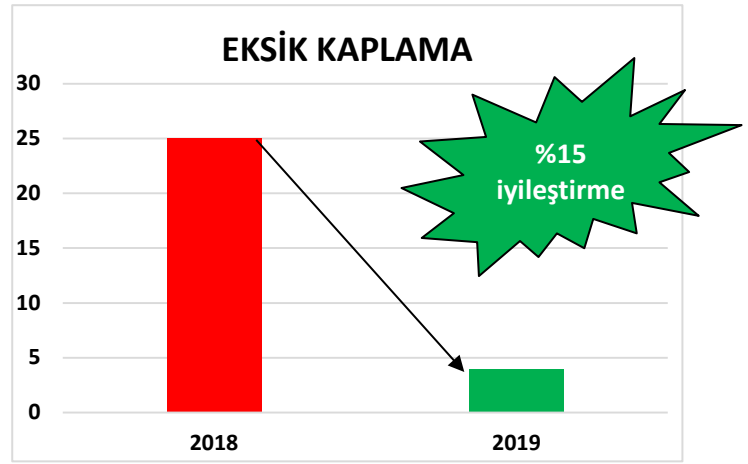
Sonraki durum

2018 yılı banyolarda kaplanan silindir adeti: 18.053 adet
Yapılan sepetle her bir silindir için 15dk lık kazanç sağlandı.

2019 yılı eksik kaplama toplam adet: 4
