**Galvano Hattı Set-up Süresini
Minimize Etme**

Neden Bu Proje Seçildi?

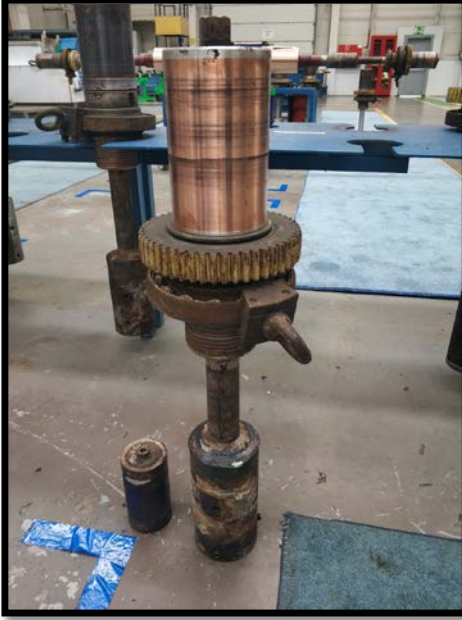
**Mevcut Durumda
Kullanılan Aparat**

- Mevcut durumda aparat iki parçadan oluşuyordu. Yeni tasarlanan aparatta iç ve dış aparat birleştirilerek tek seferde takılması sağlandı.

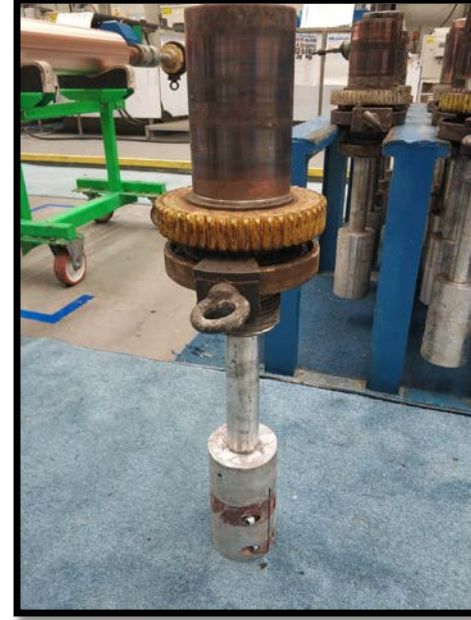
Yeni Tasarlanan Aparat

- Yeni aparat yaptırılarak iç ve dış aparat birleştirildi.

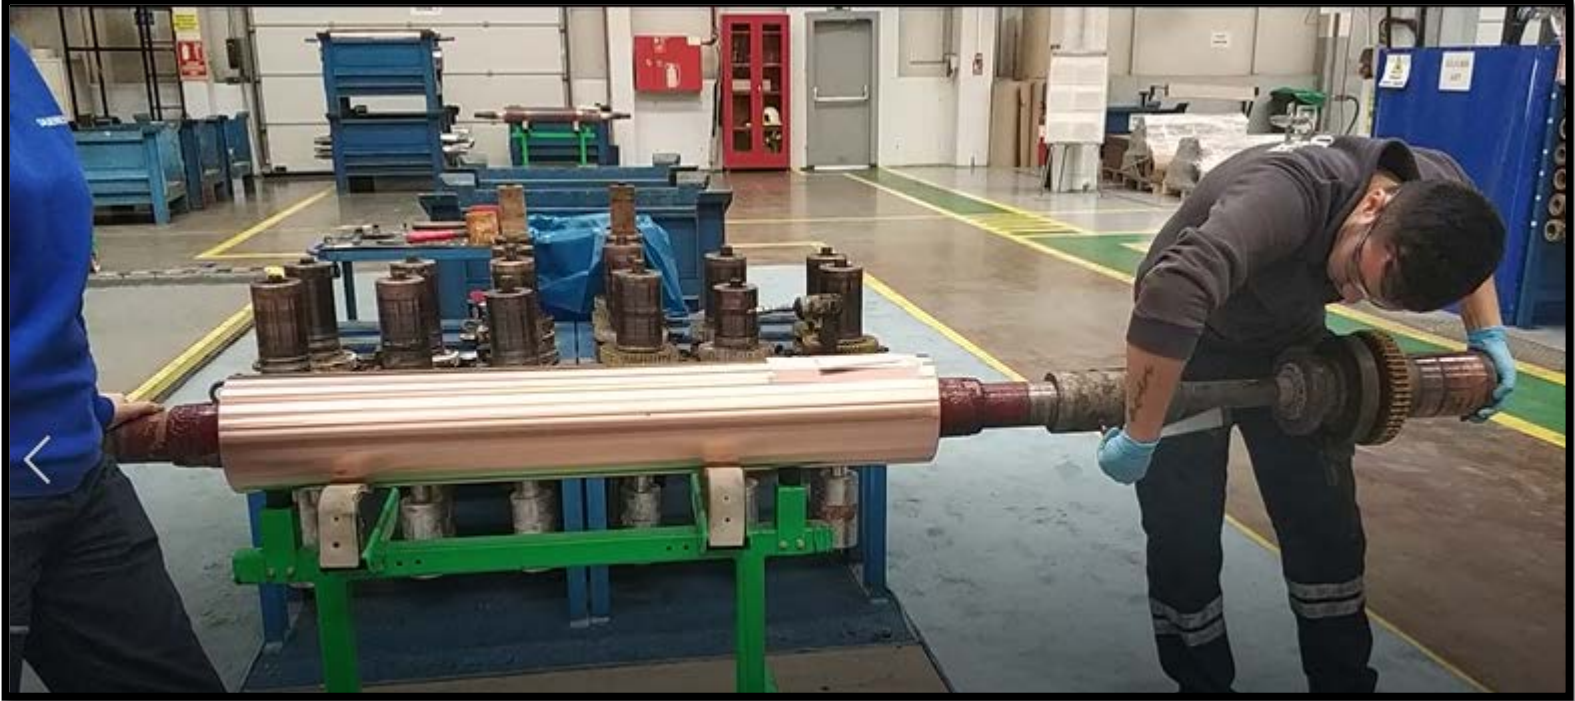
- Mevcut durumdaki sadece aparatın ağırlığı 20 kg olduğu için silindire takılırken denge problemi yaşanıyordu. Yeni yapılan aparat alüminyumdan yapılarak ağırlığı 6 kg düşürüldü. **Operatörün performansı arttı.**
