ÖNCE-SONRA KAIZEN İÇERİK FORMU

Kaizen Konusu :

Akım korumalı akıllı priz ürününde güvenlik vidası açılması gerektiğinde üründe oluşabilecek hasar ve risklerin önlenmesi

Kaizen No (Şirket içindeki Kaizen numarası) : ÖS – 42

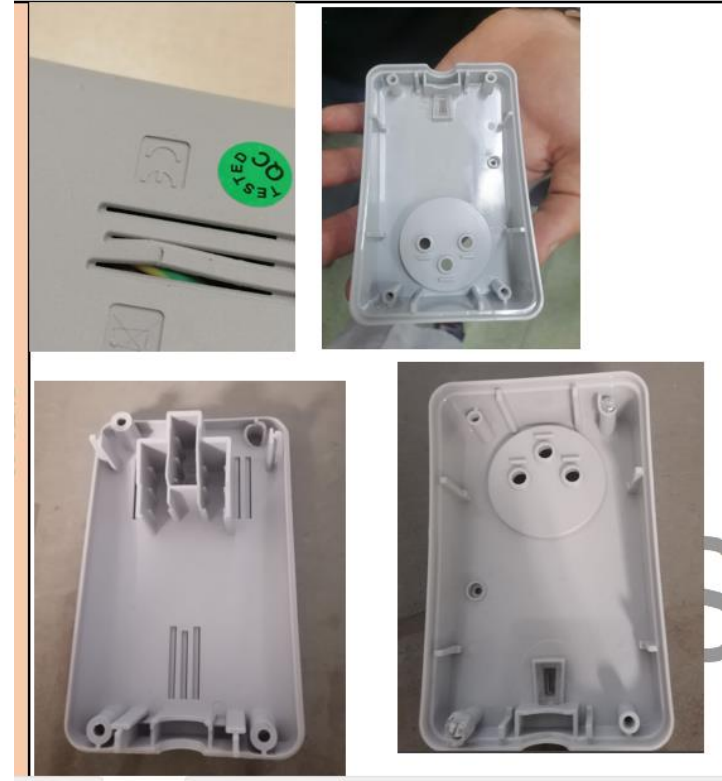
ÖNCE

Akım Korumalı Akıllı Priz ürünlerimizde yasal mevzuat gereği güvenlik vidası* kullanılma zorunluluğu bulunmaktadır. Güvenlik vidası ile montajlanmış Akım Korumalı Akıllı Priz ürünlerimizde kutu kırılarak plastik bütün aksam (ön ve arka kapak, led ışık taşıyıcı) hurda edilmektedir.

Kırma işlemi sırasında elektronik karta zarar vermesi ihtimali bulunmaktadır.

Kullandığımız vida yapısı gereği sökülemez formdadır, üretici dahil söküm işlemi için bir aparat sağlayamamaktadır.

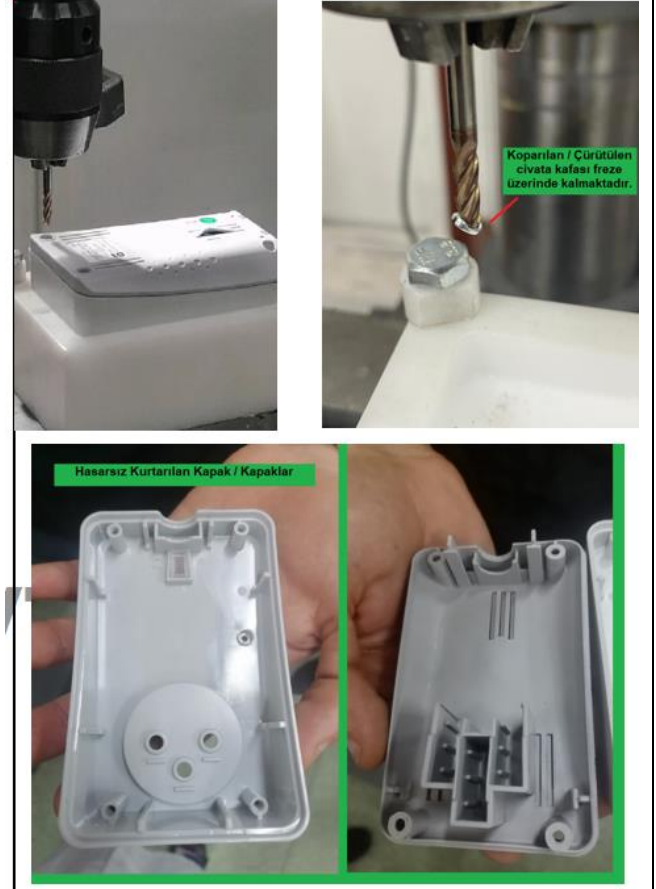
SONRA

En hızlı ve kolay devreye alınacak yöntem olan matkap ile vida kafası koparılacak / çürütülerek ürünün kurtarılmasına karar verildi.

Denemeler sonucunun olumlu olmasına istinaden tezgâhta sabitleme için aparat yapıldı. Uygun çapta freze ucu ve ardından vidanın sökülebilmesi için uygun geniş ağızlı karga burun tedarik edildi.

Vida başına 20sn / Ürün başına 60s'de ürün kurtarılabilir hale getirildi. Setup süresi 2dk.

Üretimler toplu bir hata yaşanacak olur ise bu yöntem ile kısa sürede (parça başı maksimum 1 dk) sökülmesi mümkün oldu.

Karta hasar ihtimali ortadan kaldırılarak kalite iyileştirmesi sağlanmıştır.

İş güvenliği riski olan kırma işlemi ortadan kaldırılmıştır.
