ÖNCE-SONRA KAIZEN İÇERİK FORMU

Kaizen Konusu : Yazıcı Kaynaklı Üretim Verimsizliğinin Önlenmesi

Tarih : 11/08/2023

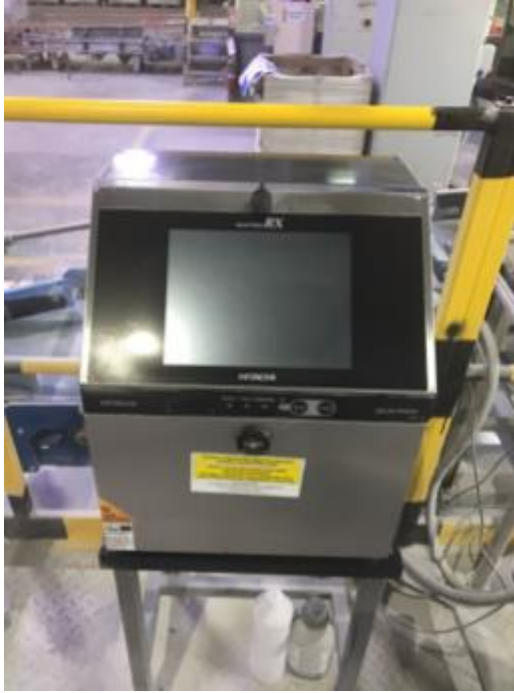
ÖNCE

Ancak müşteri için çok önemli bir bilgi olan üretim tarihi injekt yazıcıda yazılırken, bazen yazıcıda beklenmedik arızaların oluşma durumunda yazısız torbaların paletlenip streçlenmesi söz konusu olabiliyor. Bu durumda;

Projenin gerçekleştirilmesinden önce, yazısız torba çıkması durumunda müşteri şikayeti, streç sarfiyatı, verimlilik kaybı, işçilik kaybı ve ergonomik problemler söz konusu olabiliyordu.

Yaşanan problem nedeni ile hat başına ortalama haftada 2 palet kadar bir yazısız ürün çıkma ihtimali söz konusu oluyordu.
