ÖNCE-SONRA KAIZEN İÇERİK FORMU

Kaizen Konusu : Kalite Kontrol Numune Karıştırma İSG Riskinin İyileştirilmesi

Problemin Tanımı: Kalite Kontrol Laboratuvarında her 20 dakikada yapılan kontroller sırasında numunenin el ile karıştırılması sonucu tekrarlı hareketten dolayı kol bölgesinde ergonomik İSG riski oluşturması.

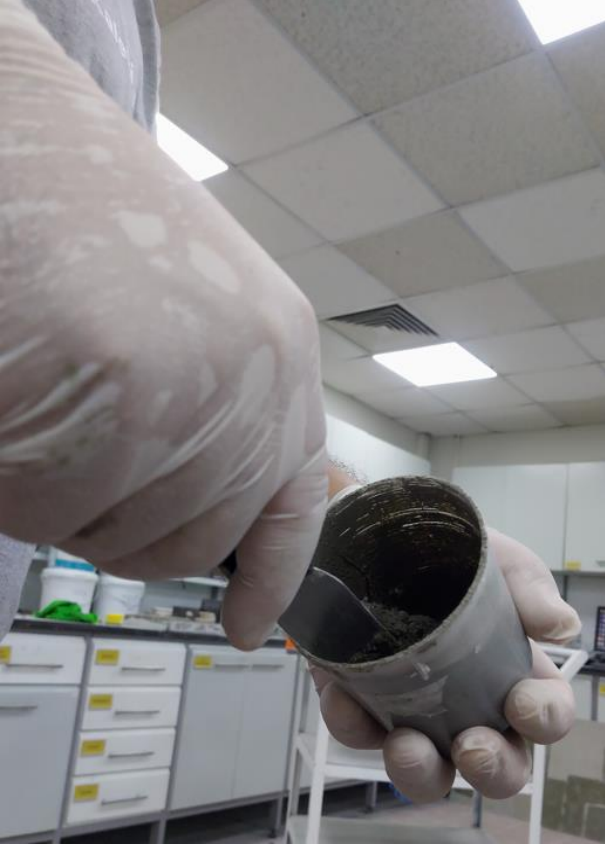
ÖNCE

Proje öncesinde numune, kapta el ile karışım yapılmakta ve uygun karışım sağlanabilmesi için kol ile kuvvetli şekilde karıştırılması gerekmektedir. Bu hareketin 20 dakikada bir tekrar edilmesi ve ergonomik olarak İSG riski oluşturmasından dolayı risk analiz tablolarımıza dahil ederek Yüksek risk olarak belirlendi.

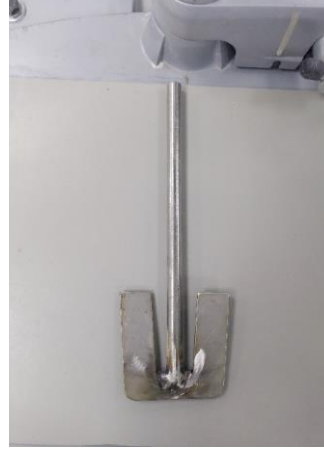
(Resim 1)

Farklı karıştırma aparatı çalışmaları yapılarak en uygun aparat şekli (resim 1) oluşturuldu. Geliştirilen karıştırma yöntemi (resim 2) ve önceki karıştırma yöntemleri kullanılarak farklı ürünlerde kıyaslama çalışmaları yapıldı. Böylece yeni karıştırma yöntemimiz için standart karıştırma süresi ve devirleri belirlendi.

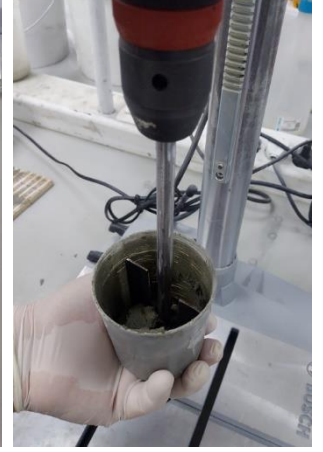
(Resim 2)

Karıştırma yöntemi ile farklı ürün denemelerinde istenilen sonuçlar alınmış ve kullanıcının kolundaki zorlanma ve titreşimler ortadan kaldırılmıştır.
