**Proje Adı: Basınçlı Hava Dağıtımında
Enerji Verimliliğinin Arttırılması**

**Başvurulan Kategori: Kobetsu Kaizen -
Enerji Verimliliği**

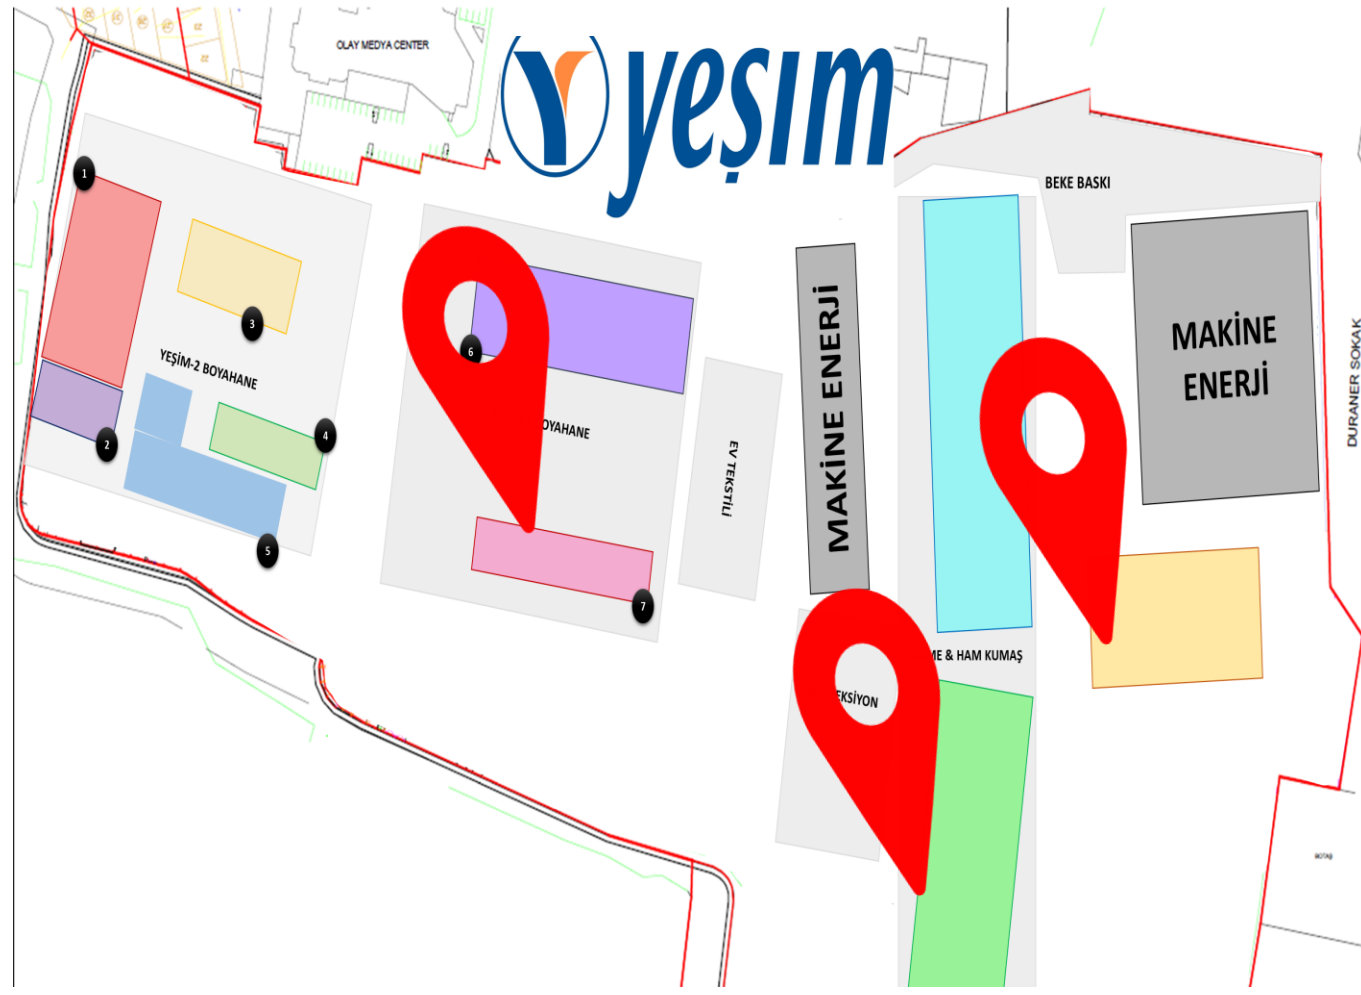
ÖNCEKİ DURUM HAVA TESİSATI SİSTEMİ KROKİSİ

- ✓ Hava tesisatı bölüm bölüm inceleniyor, tespitler bölüm bazında lokal olarak yapılıyor.
- ✓ Hava kaçaqları resmi ve dini bayramlarda gideriliyor.

- ✓ Örme 2'deki tesisat birbirinden bağımsız, hava tesisatı ring çevrimi şeklinde değildir.

- ✓ Kompresörlerin çıkış basıncı 7.3 bara set edilmiş. Örme2'de üretim kapasitesi artışına bağlı olarak tesisatta basınç dengesizlikleri ve yetersizlikleri söz konusudur.

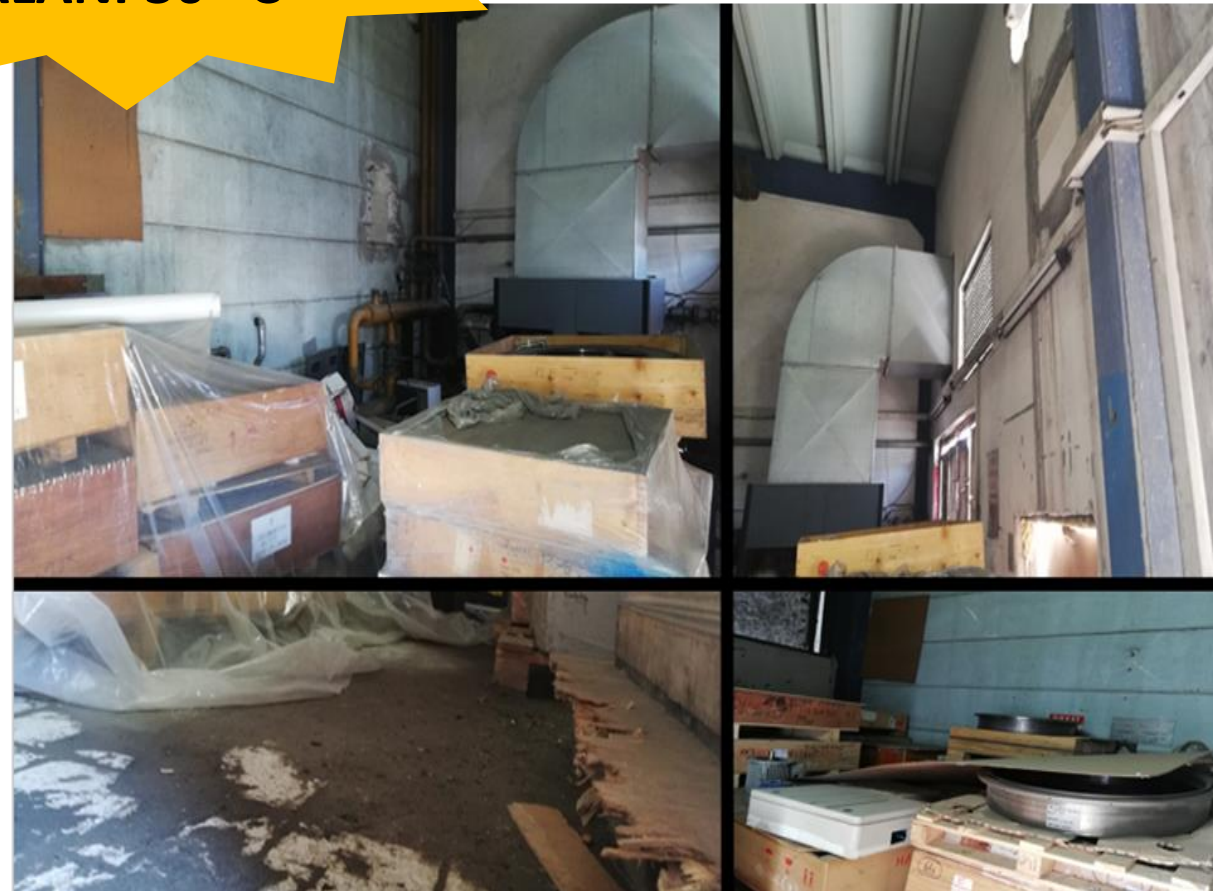
**ÖNCEKİ
KOMPRESÖR
ALANI 30 °C**

✓ Mevcut durumda basınçlı hava üretimi için 6 adet 132 kwh ve bir adet 250 kwh kompresör (toplam 1042 kwh) çalıştırılıyor.

✓ Mevcut kompresör alanı alçak tavanlı, küçük hacimli, tozlu ve sıcak bir ortam olup kompresör çalışması için uygun değildir.

✓ Kompresörler için online elektrik enerji izleme sistemi yoktur.

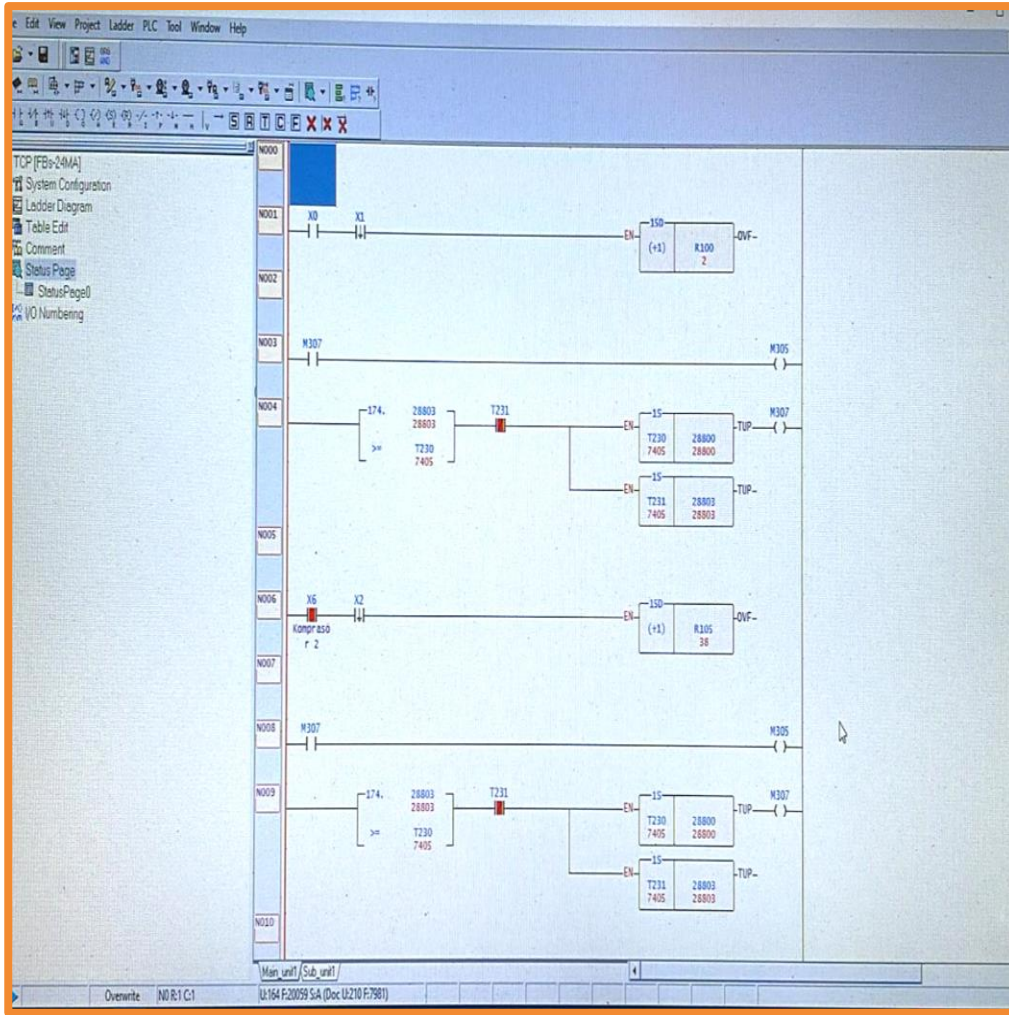
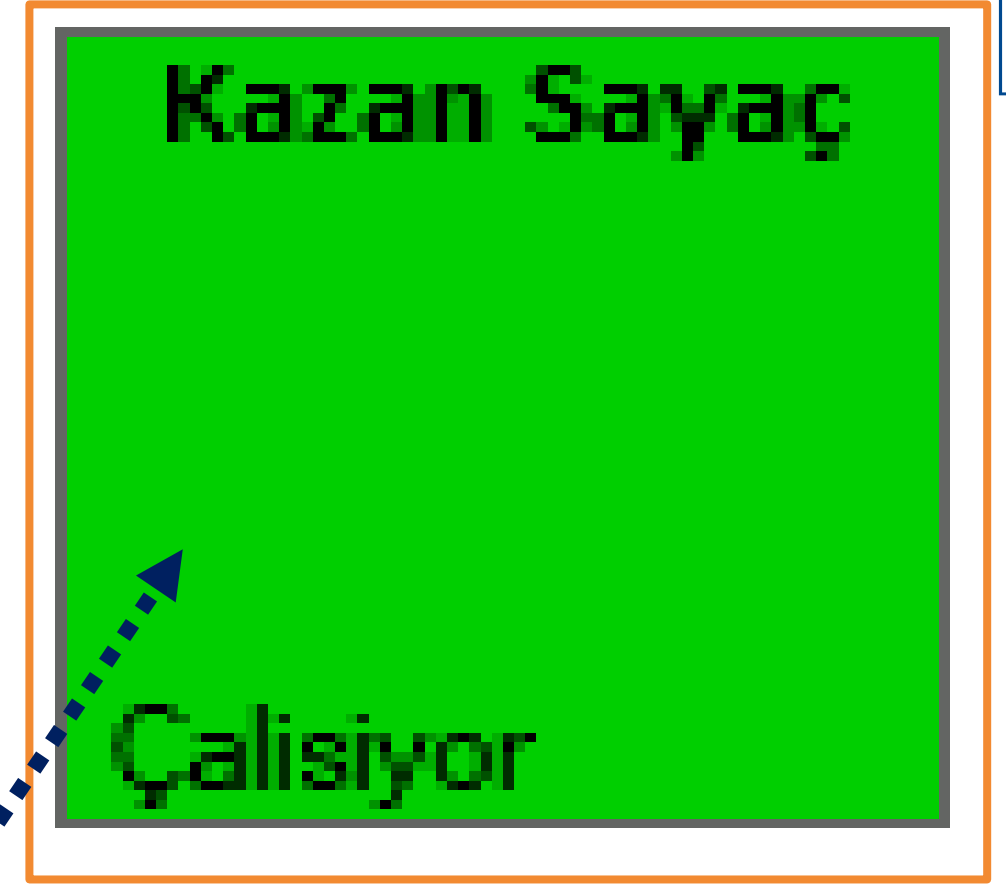
Online Elektrik İzleme Sistemi

- Mevcut durumda kompresörler için online elektrik enerji izleme sistemi yoktur. Alınan aksiyon ile kompresörler için **algoritması Makine Enerji bölümü tarafından hazırlanan Online Elektrik Enerji İzleme Sistemi (SCADA) devreye alınmıştır.** Böylece online olarak anlık izleme ve detaylı takibine başlanmıştır.

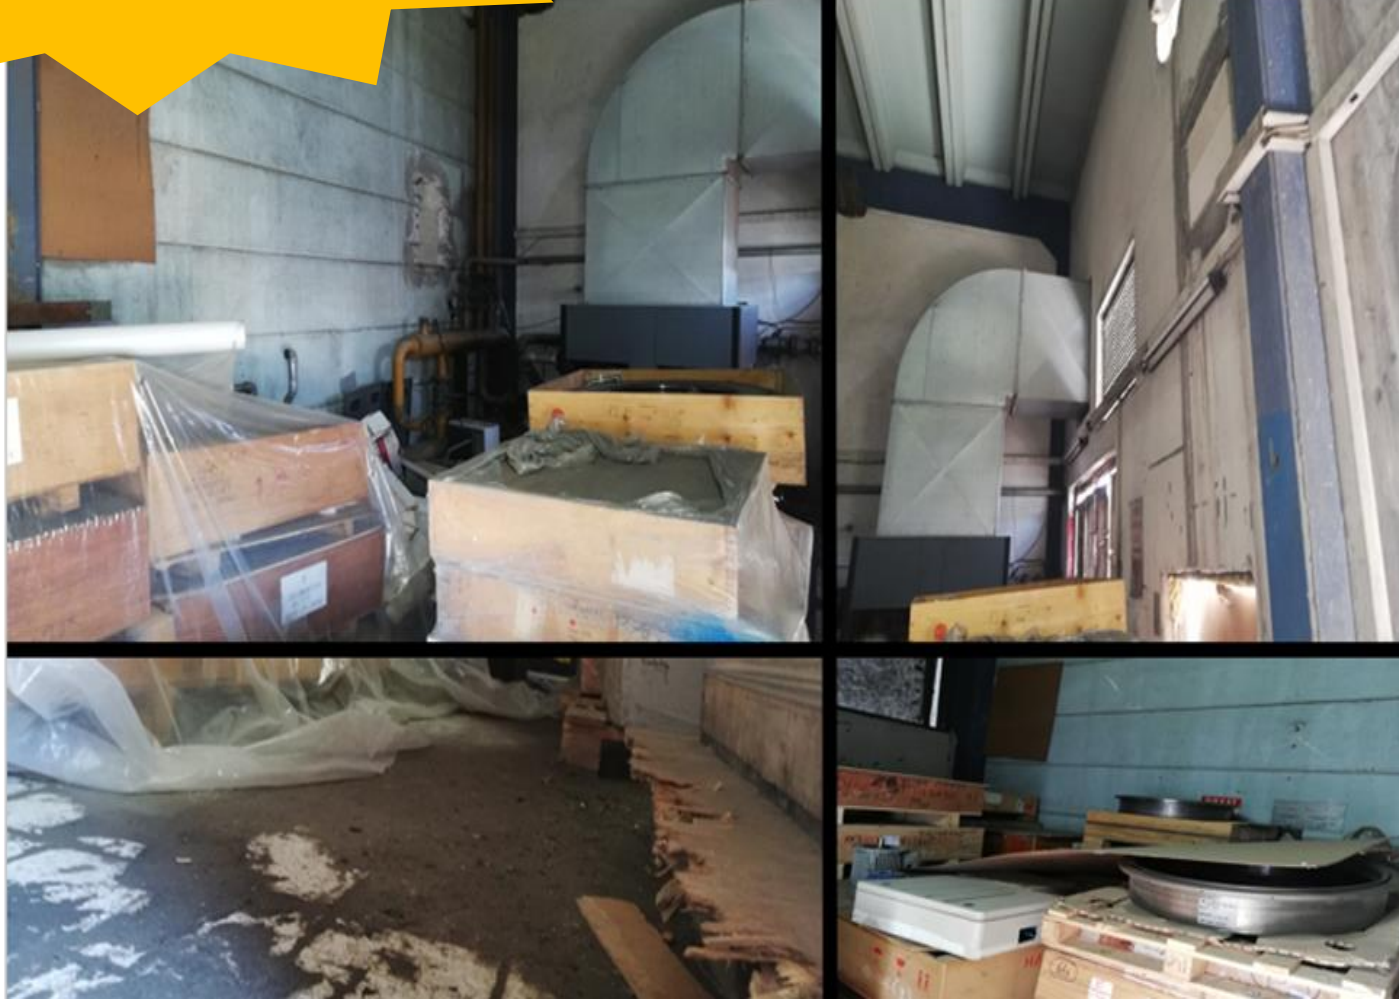
ÖNCEKİ
KOMPRESÖR
ALANI 30 °C

- ✓ Mevcut kompresör alanı alçak tavanlı, küçük hacimli, tozlu ve sıcak bir ortam olup kompresör çalışması için uygun değildir.

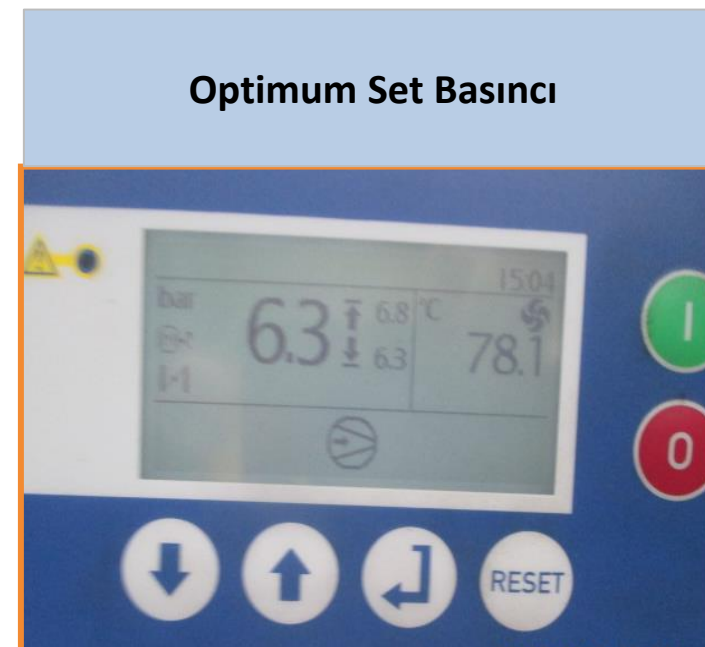
- Tüm alınan aksiyonların kümülatif olumlu etkileri sayesinde aynı işleri yapabilecek hava debisi daha düşük basınçla sağlanabileceğinden; **kompresör hava çıkış basıncı 7.3 bardan 6.3 bara set edildi.**

- Tüm alınan aksiyonlar sonucunda ayrıca **2 adet 250 kwh, 2 adet 132 kwh ve bir adet %30 kapasiteyle (132x0.30= 39.6 kwh) yani toplam 803.6 kwh elektrik enerjisi** harcanarak işletmenin hava ihtiyacı karşılanmaya başladı.
