ÖNCE-SONRA KAIZEN İÇERİK FORMU

Kaizen Konusu : %100 Polyester Kumaşta Dört Kenarı Dikiş İle Kapalı Kanguru Cep Dikiminde Kalite Standartlaştırması

Kaizen No (Şirket içindeki Kaizen numarası) : K230607

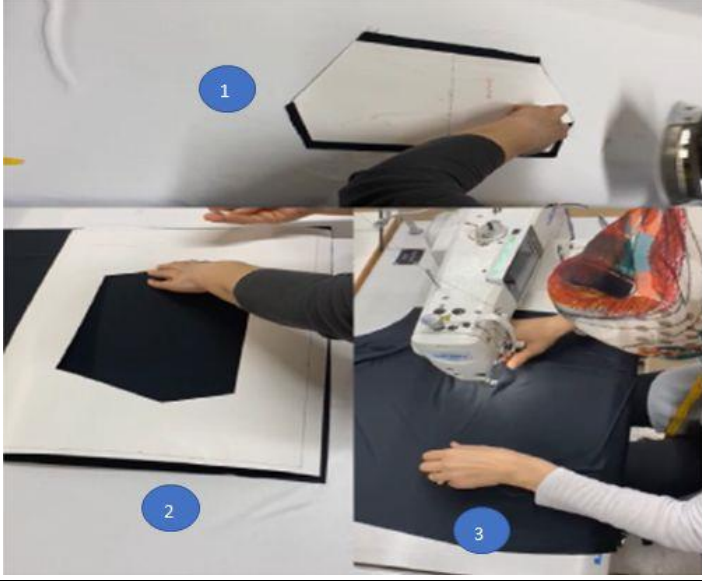
Kanguru Cep Dikim Prosesi:

Kanguru cep hazırlık aşamalarında; mevcut durumda görselde gösterilen 1 numaralı adımda cep kenarlarının kalıpla ütü ile kırılması yapılmaktadır. 2 numaralı adımda cep yerinin ön beden için işaretlenmesi yapılmaktadır. 3 numaralı adımda ise cebin bedene dikimi yapılmaktadır. **(Detaylı anlatım video ile gösterilmiştir)**

Proses Adımı			Süre:
Cep yeri işaretleme (2. Adım)	Kalıp ile	Elişi	36 cdk
Cep kenarı ütü kırım (1. Adım)	Kalıp ile kırım köşeli	Ütü	54 cdk
Cep dikim (3. Adım)	Köşeli	Tek İğne Makinası	90 cdk

Toplam işlem süresi : 180 cdk (Süre ölçümlerinde 1 dk = 100 cdk ölçü birimi kullanılmaktadır.)

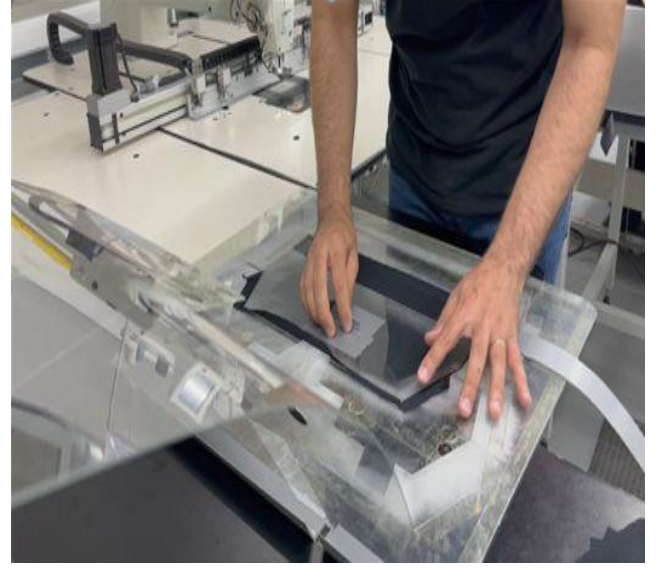
Kanguru Cep Dikim Prosesi:

%100 polyester kumaşta dört kenarı dikişli kanguru cep dikimi için proje ekibi bir araya gelerek otomasyonda hareketli template kalıbı geliştirildi. Geliştirilen hareketli kalıp ile mevcut durumda 3 operasyon/operatör ile çalışılan pozisyonlar tek operatör ile çalışabilir hale getirildi. **(Detaylı anlatım video ile gösterilmiştir)**

Proses Adımı		Süre:
Otomasyon	Template	180 cdk

3 Kişi ile ve 3 adımda yapılan proses 1 kişi ile standart kalitede yapılabilir hale getirildi.

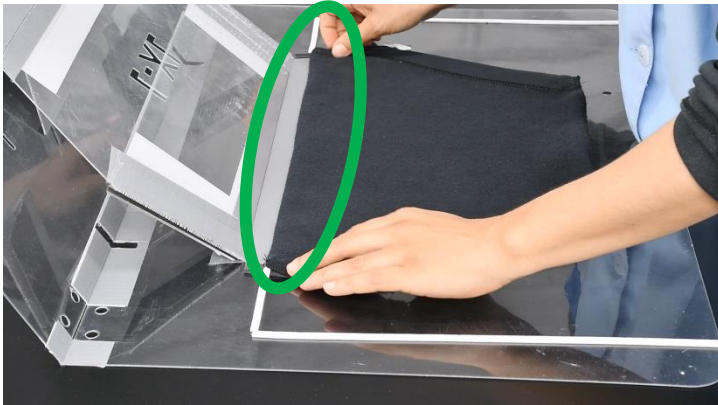
Mevcut durumda ;

Sektörde çalışılan otomasyon standart kanguru cep dikim çalışması bu şekildeyken (3 kenarı dikişli), alt kısmı (yeşil ile gösterilmiştir) dikilmediği için içerisindeki kalıp dikimden sonra çekip çıkarılabiliyordu. Bu yapılan çalışma ise standart

kanguru cepler gibi değil, dört kenarı dikişli kanguru cep olduğu için bu ceplerde dikimden sonra kalıp, cebin içerisinden çıkarılamıyordu. Bu yüzden mevcut kullanılan kalıp ile dikim yapılamıyordu

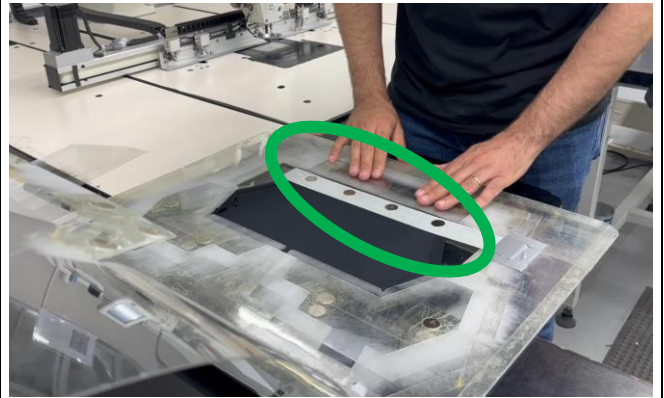
İyileştirme sonrası;

Standart otomasyon kanguru cep dikim kalıpları hareketli kalıba (yeşil ile gösterilmiştir.) dönüştürülerek geliştirildi ve bu şekilde 4 kenarlı dikişli kanguru ceplerden de kalıp çıkarılabildi.
