ÖNCE-SONRA KAIZEN İÇERİK FORMU

Kaizen Konusu: Kumlama Bilyelerinin Yere Dökülmesinin Önlenmesi

Kaizen No (Şirket içindeki Kaizen numarası): 2023.ÖSK.0054

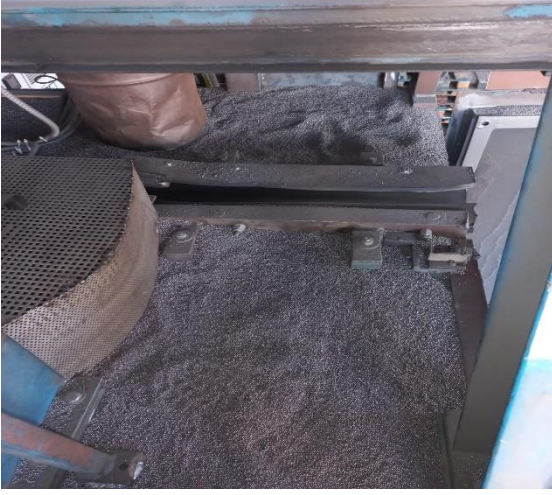
ÖNCE

Önceki durum

Kumlama makinesi içerisindeki çelik bilyenin en çok makinenin üst bölgesinden dışarı çıktığı tespit edilmiştir. Dışarı çıkan bilyeler makine etrafında çalışan personellere gelmekte ve iş kazası riski oluşturmaktadır. Bunun yanı sıra bilyelerin sürekli etrafa saçılması sonucu sarf tüketimi artmakta, doğal kaynak israfı olmaktadır.

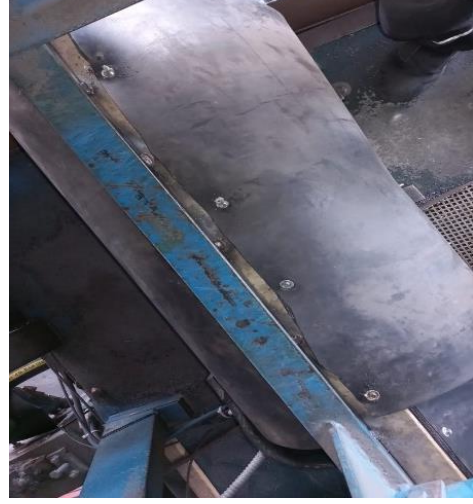
SONRA

Sonraki durum

Kumlama makinesinde açık olan bölüm makinenin çalışmasını etkilemeyecek bir şekilde kapatılmış ve çelik bilye çıkışı engellenmiştir. Bu sayede dışarı çıkan çelik bilye sayısı sıfıra indirilmiş, iş kazası riski ve sarf malzeme israfı ortadan kaldırılmıştır.
