ÖNCE-SONRA KAIZEN İÇERİK FORMU

Kaizen Konusu : Fıçı Hattı Etiket Makinası Yedekleme

Tarih : 09/08/2023

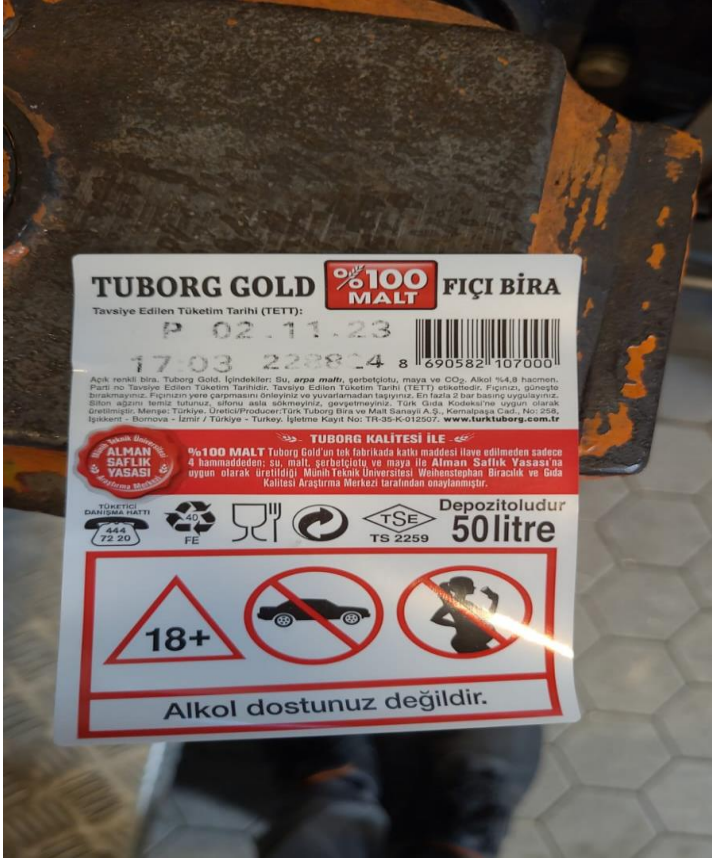
ÖNCE

Fıçı üstü etiket yazıcısı Markem imaje etiket makinesi arıza yapması durumunda cihaz devreye alınana kadar hat duruşu yaşanmakta, OEE kaybı yaşanmakta, fıçılar etiketsiz çıkmakta ve bu durum hem isg açısından risk oluşturmakta hem de rework işleminin yapılması nedeniyle ekstra iş yükü, efor ve maliyet oluşturmaktadır.

Markem image fıçı üstü etiket makinesi arızalarına istinaden yaşanan olumsuzluklar:

Hat Duruşu

OEE Kaybı

Rework işlemine bağlı İSG riskleri

Rework kaynaklı efor ve zaman kaybı

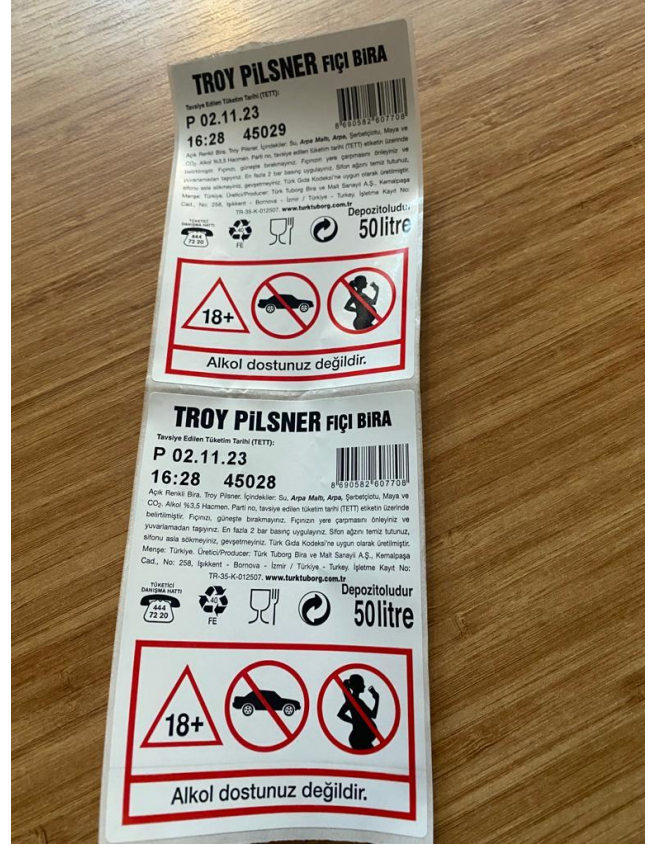
SONRA

İhtiyaca istinaden geliştirilen uygulama ile yedek envanter olarak bekletilen Zebra zt420 kodlu yazıcı entegrasyonu sağlanarak daha önce yaşanmış veya yaşanabilecek problemlerin önüne geçilmeye çalışılmıştır.

Etiket makinesi kaynaklı hat duruşu ortadan kaldırılmıştır

OEE kaybı ortadan kaldırılmıştır

İSG riski oluşumunu engellemiştir
Efor ve zaman kaybı ortadan kaldırılmıştır.

01.01.2023 tarihi göze alınarak yaşanan duruş süresi 1258 dakika olarak kayda geçmiştir, program kurulumu yapıldığı günün c vardiyasında etiket makine 480 dakika arıza sebebi ile çalışmamıştır ve yedek makine den destek alınmıştır tam olarak sayısı hesaplanamamakla beraber 1000 adetten fazla fiçı tekrar etiketlenmiş bu süreçte etiket kayıplarına sebebiyet verilmiştir.
