ÖNCE-SONRA KAIZEN İÇERİK FORMU

Kaizen Konusu : TEL SEPET ÜRETİMİ SEKTÖR KESME GÜRÜLTÜSÜ AZALTMA

Tarih :15.05.2017

Kaizen No (Şirket içindeki Kaizen numarası) : 258

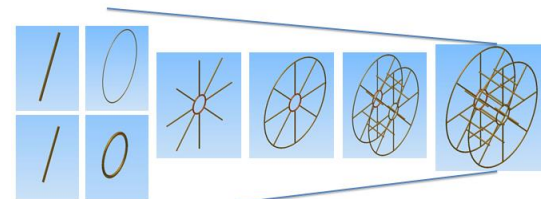
Resim 3. Tel sepet proses

Tel sepetler, gaz altı kaynak teli kullanımında telin kaynak makinesine bağlanmasını sağlayan yardımcı malzemedir. Resim 1'de gösterilen tel sepet, çember sektör ve tel sektörlerden oluşmaktadır(Resim 3). Bobine sarılı bakır kaplanmış telin, dövücü rulmanlardan geçerek istenilen boylarda kesilmesiyle tel sektör, bükülüp şekil verilmesiyle çember sektör oluşmaktadır(Resim2). Teller kesilirken, tel sektör makinesinin bulunduğu tezgahtan ortama cınlama sesi yayılarak gürültü oluşmaktadır.
