## ÖNCE-SONRA KAIZEN İÇERİK FORMU

**Kaizen Konusu:** ÜRÜNDE SES GELME KALİTE PROBLEMLERİNİN YOK EDİLMESİ

**Kaizen No (Şirket içindeki Kaizen numarası) :** AOS-18-037

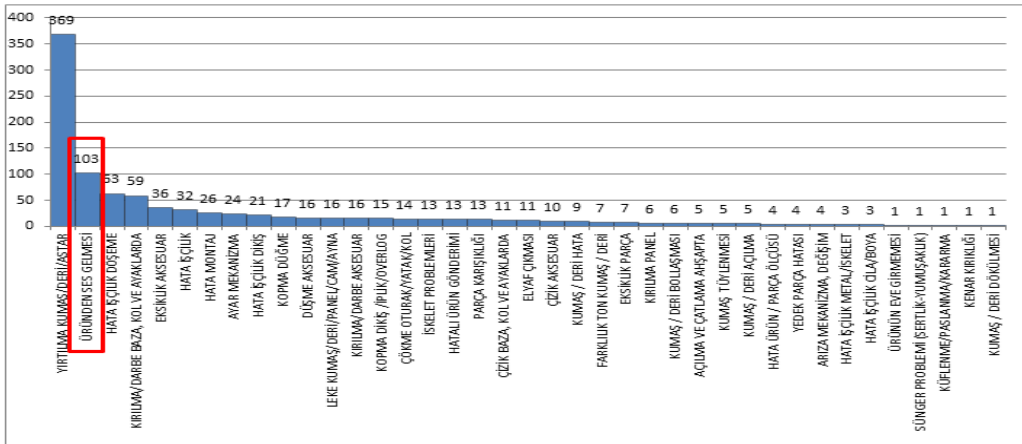
Fabrikamızda Döşemeli Üretim Birimimizde Grup Döşeme üretimi yapılmaktadır. Döşeme üretiminde, metal ya da ahşap oturma grubu iskeleti, sünger ile kaplanarak koltuğun tasarımına uygun şekilde kumaşla döşenmektedir.

Firmamız satış sonrası destek departmanımıza; son bir yılda 103 adet "üründen ses gelmesi" kaynaklı müşteri şikâyeti ulaşmıştır. Müşteri memnuniyeti her zaman birinci önceliğimiz olduğundan, konuyla ilgili hızlıca kaizen ekibi kurulmuştur.

Kaizen ekibimiz konuyla ilgili 5 neden analizi yapıp potansiyel sebepleri belirlemiştir. Yapılan incelemeler sonucunda Mekanizma/Metal bağlantı noktalarından kaynaklı ses sorunu yaşadığımız sonucuna varılmıştır.

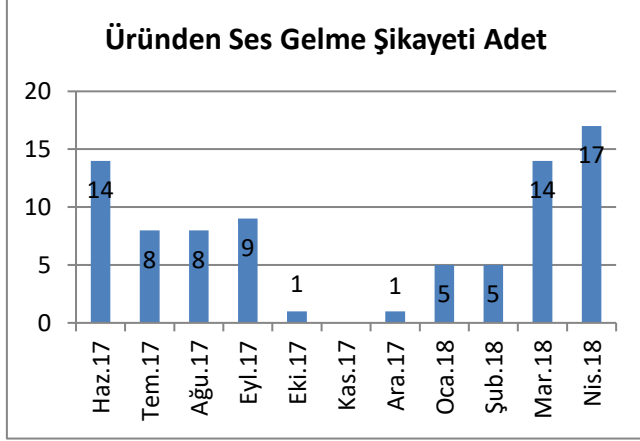
- Çok satan ürünlerde, mekanizmadan ses gelmesiyle ilgili gelen müşteri şikâyetlerinin aylık dağılım grafiği gösterilmiştir. Son bir yılda toplam 103 adet SSH Birimimize şikâyet ulaşmıştır.

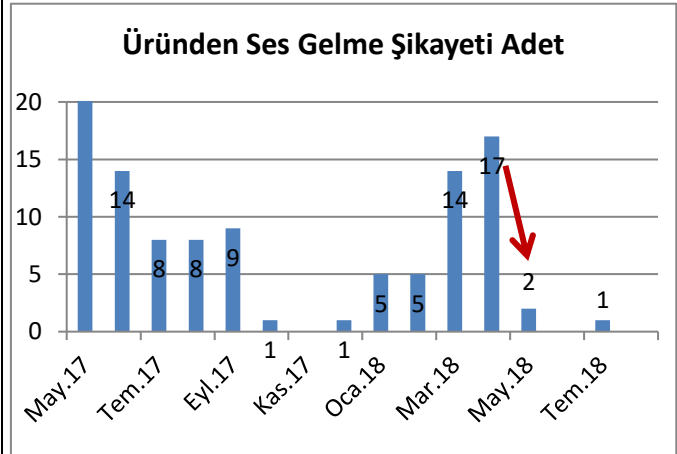
- Yapılan iyileştirmeler sonucunda SSH maliyetimiz **%88,24** iyileştirilerek, ayda **2153,40TL/ay** kazancımız olmuştur.
