## ÖNCE-SONRA KAIZEN İÇERİK FORMU

**Kaizen Konusu:** Üretim Esnasında Tespit Edilen Ezik Hatalarının Azaltılması  
**Tarih :** 25/09/2018

**Kaizen No (Şirket içindeki Kaizen numarası) :** 2018\_SK\_KLT\_08

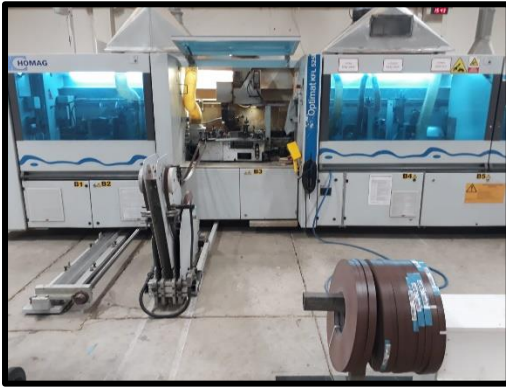
- NE:** Üretim esnasında tespit edilen ezik hataları,
- NEREDE:** Malzeme yüzeyinde,
- NE ZAMAN:** Kenar bantlama prosesinde üretim sırasında,
- NASIL:** Kenar bantlama hatlarında parça işlemlerinin gerçekleştirilmesi esnasında parça yüzeylerinde ezilmelerin oluşması
- NE KADAR:** Son 6 ayda (10.2017/04.2018) 48 adet parça,%0,003 QA' ya göre önem derecesi 120 .(Sıklık-1, Maliyet-3, Şiddet-4, Keşfedilebilirlik-10 /  $1 \times 3 \times 4 \times 10 = 120$  )
- KİM:** Modüler temizlik ve ambalaj montaj personelleri

Kenar bantlama hattında ebatlama ve kenar bantlama işlemi yapılmaktadır. Parçalar enden ve boydan olmak üzere istenilen ölçülere traşlanır ve kenar bandı sarılır.
