ÖNCE-SONRA KAIZEN İÇERİK FORMU

Kaizen Konusu : Bijon Tezgahından Tesviye Kabinine Jant Taşımanın İyileştirilmesi

Tarih : 25/04/2018

Kaizen No (Şirket içindeki Kaizen numarası) : KZN1804-006 (Zamanlama 2 hafta)

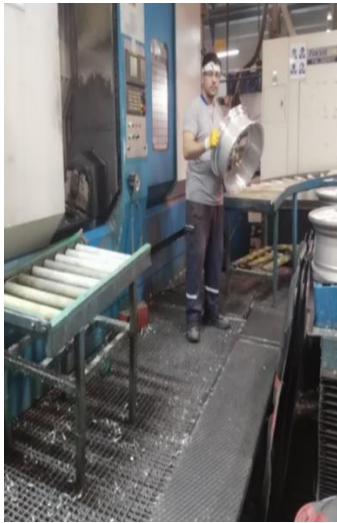
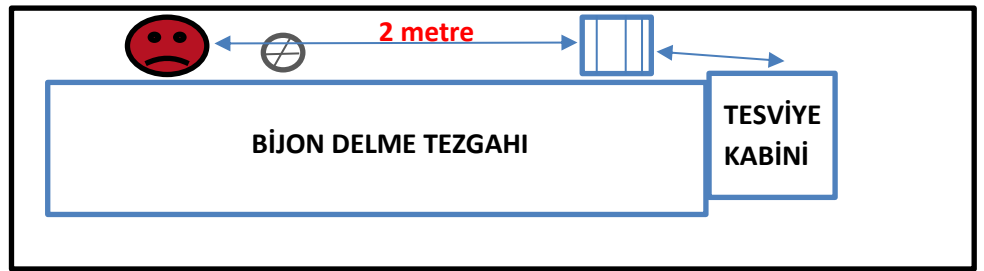
Resim 3

Resim 3. Platform Üzerinde Talaş Ve Boryağı

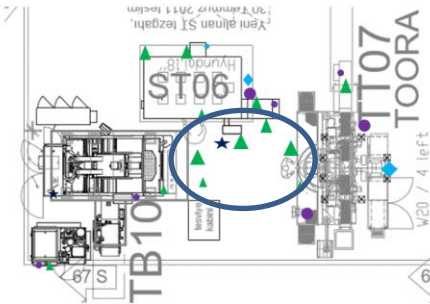
Kir kaynağı haritası önce

Bu işlemde; İş Sağlığı ve Güvenliği konusunda tehlike ve riskler bulunmaktadır. Ayak kayması, ayağa jant düşmesi tehlikeleri sonucu; yaralanmalar olabileceği gibi; kalıcı bel rahatsızlığı da olabilecek sonuçlardır. Risk analizi hesaplamasında "Fine Kinney (Olasılık x Frekans x Şiddet)" metodu kullanılmakta olup; yapılan risk analizinde toplam risk puanı; **936** olarak bulunmuştur.

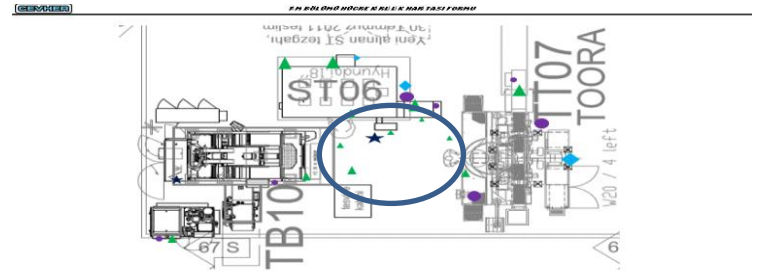
Ayrıca; yapılan bu iyileştirme sonrası; ayak kayması, ayağa jant düşmesi tehlikeleri sonucu; yaralanmalar olabileceği gibi; kalıcı bel rahatsızlığı riskleri de ortadan kalkmıştır. İyileştirme sonrası risk analizi hesaplamasında "Fine Kinney (Olasılık x Frekans x Şiddet)" metoduna göre yapılan hesaplamada toplam risk puanı; **27'ye düşerek; %97 İSG'de iyileştirme sağlanmıştır.** "En Kısa Sürede Giderilecek Risk (1 aydan kısa), Esaslı Risk (1-3 ay içinde müdahale) ve Önemli Risk (6 Ay içinde) olarak sınıflandırılan bu risklerin tamamı; "Önemsiz Risk" sınıfına getirilmiştir.

Operatör jantı hiç taşımamaktadır. Bu sebeple bu noktada ramak kala bildirimleri gelmemektedir.
