ÖNCE-SONRA KAİZEN İÇERİK FORMU

Kaizen Konusu : Kenar Kesme Makinasında Risk Analizi Puanının Azaltılması

Kaizen No (Şirket içindeki Kaizen numarası) : JA-KZ-19-022

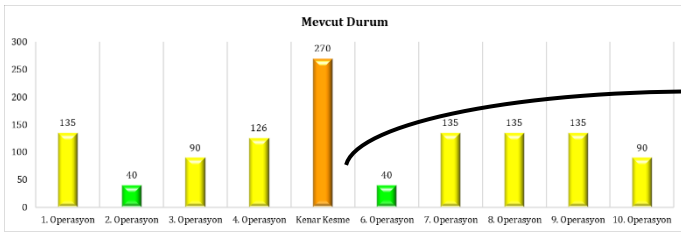
Risk puanını arttıran faktör olan,
“Kasnağı koyma esnasındaki hareketli parçalar” incelendi.

Yarı mamul kenar kesme makinasının içine yerleştirildikten sonra geometrik yapısı nedeniyle, dayamaların arasına düşebildiği, operatörün eliyle müdahale etmek durumunda kaldığı tespit edilmiştir.
