ÖNCE-SONRA KAIZEN İÇERİK FORMU

Kaizen Konusu : İç Müşteriye (Boyahane) Teslim Edilen Ezilme Hatalarının Azaltılması

Tarih : 30/09/2019

Kaizen No (Şirket içindeki Kaizen numarası) : 2019_OSK_KLT_01

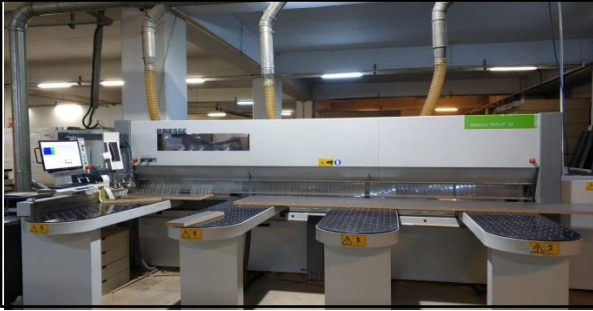
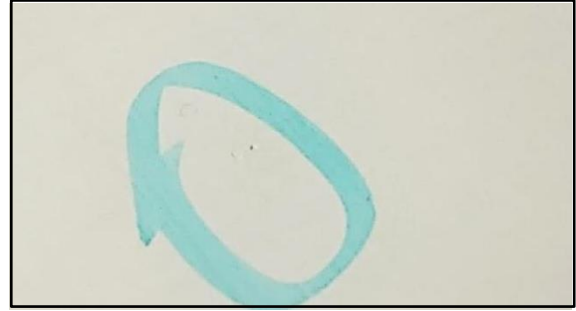
- **NE:** Üretim esnasında tespit edilen ezilme hatası,
- **NEREDE:** Malzeme yüzeyinde,
- **NE ZAMAN:** Ebatlama prosesinde parçanın kesimi esnasında,
- **NASIL:** Ebatlama makinesinde parça kesimi sırasında üst baskıların parçayı sabitleyip kesme işlemini gerçekleştirdiği esnada parça yüzeyinde ezilme izlerinin oluşması,
- **NE KADAR:** Son 6 ayda (01.04.2019-01.09.2019) 44 adet parça, %0,12 QA'ya göre öncelik puanı 132 olarak belirlenmiştir. (Sıklık: 2, Maliyet: 2, Şiddet: 3, Keşfedilebilirlik: 11 --- $2 \times 2 \times 3 \times 11 = 132$)
- **KİM:** Boyahane lake zımpara prosesi

Ebatlama prosesinde parçalar net ölçülerine kesilmektedir. Kesim işlemi için sunta depodan malzemeler forklift ile makine konveyörlerine taşınır ve programlanan optimizasyon doğrultusunda parçanın en ve / veya boy kesimi yapılır.

Ekip tarafından yapılan kök neden analizi sonucu hatanın kök nedeninin; makinenin baskılarının parçaya 15 cm'lik aralıklar ile zarar verdiği; mevcutta kullanılan baskı pedlerinin zamanla tutunma özelliğini kaybettiği ve parçayı ezdiği tespit edilmiştir.
