Boya Maliyetlerinin Azaltılması

tpi COMPOSITES

Kanat boyama sırasında kullanılan boya miktarının ve final kontrol touch-up işlemi sırasında kullanılan boya miktarının azaltılması

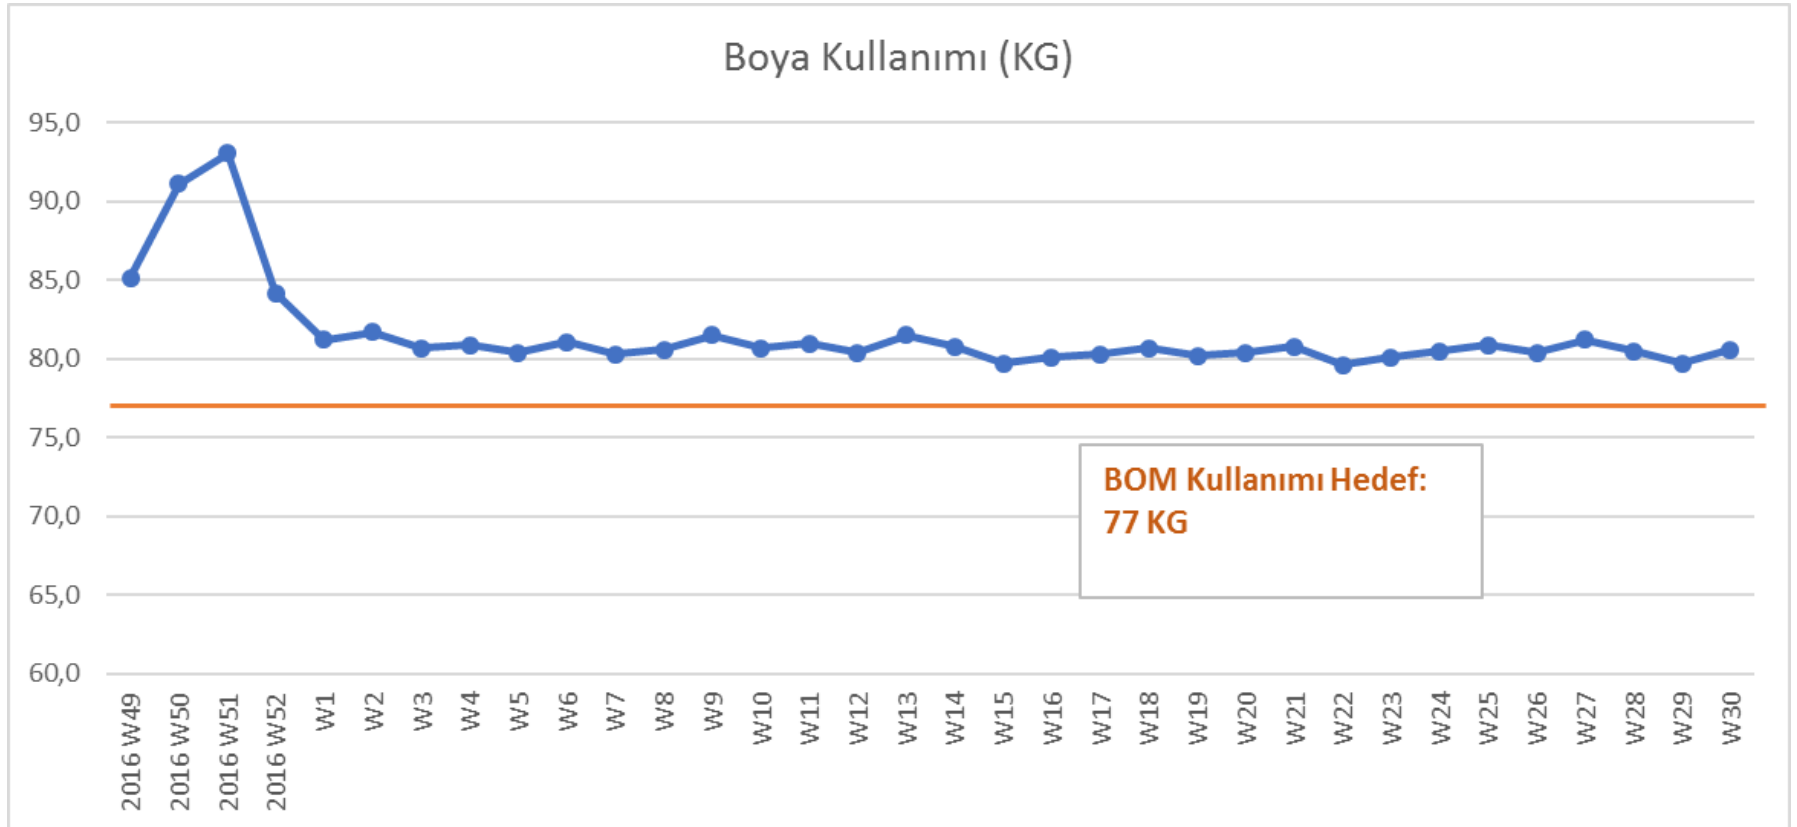
Son 36 haftalık ortalama boya kullanımı: **81,8 KG**

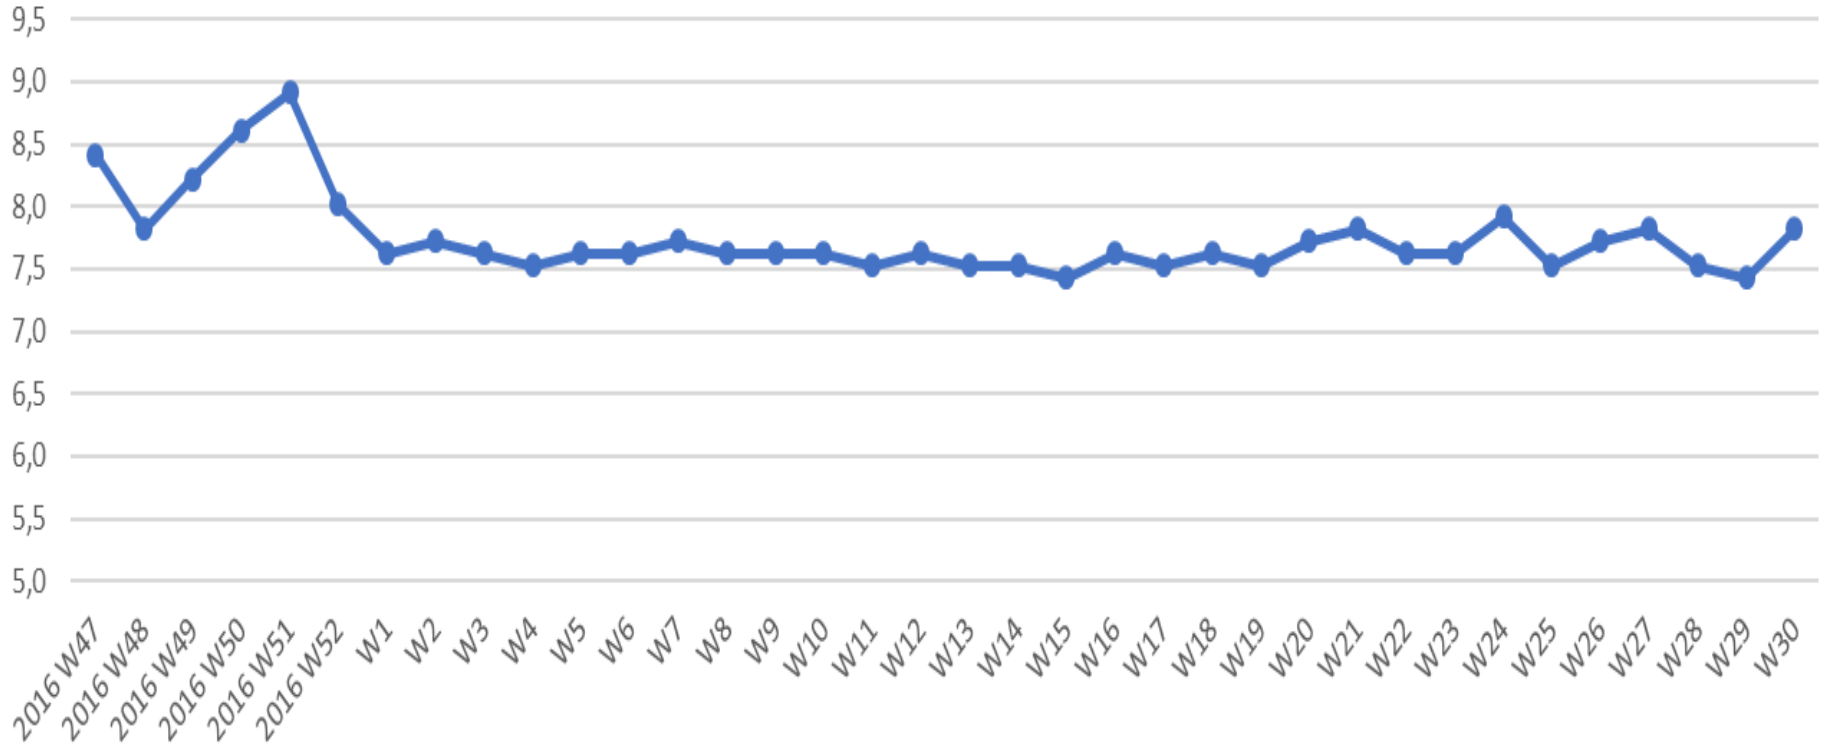
Touch Up Boya Kullanımı (KG)

Son 36 haftalık ortalama touch-up boya kullanım maliyeti: **7,7 KG**

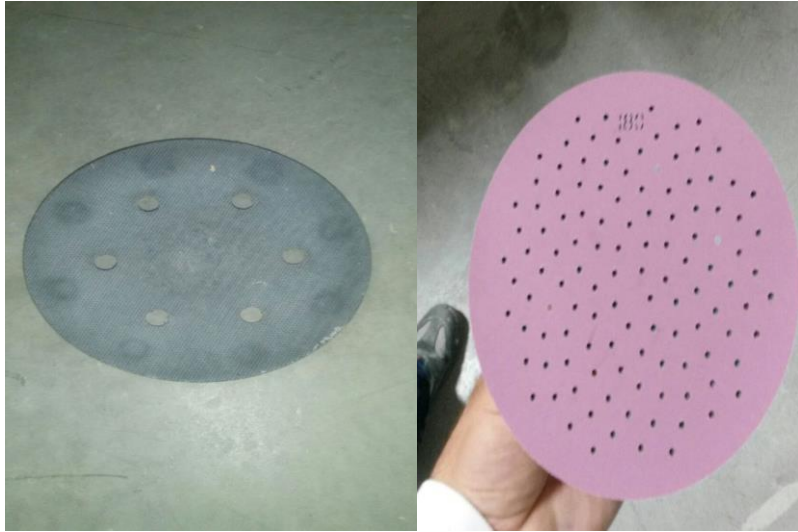
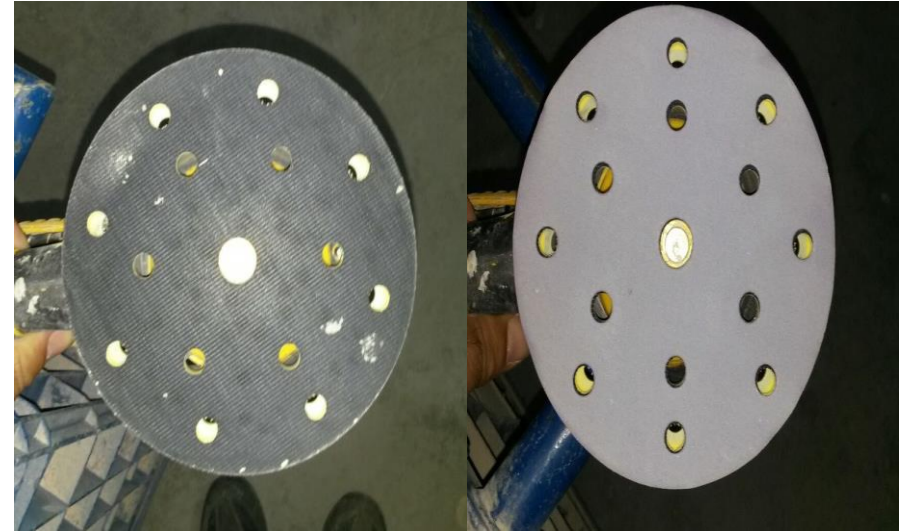
- Zımpara istasyonunda pedler ile zımpara kağıtlarının delikleri uyumlu değildi. Toz tam çekilemediği için, zımpara kağıdı ile kanat arasına sıkışıyordu. Bu da zımparanın çekmediği alanların az çektiği yerlerin fazla zımparalanmasına ve kumaş lifi oluşumuna neden oluyordu.
- Pedler değiştirildi.
- Zımpara kağıtları değiştirildi.
- Gerekli eğitimler verildi.

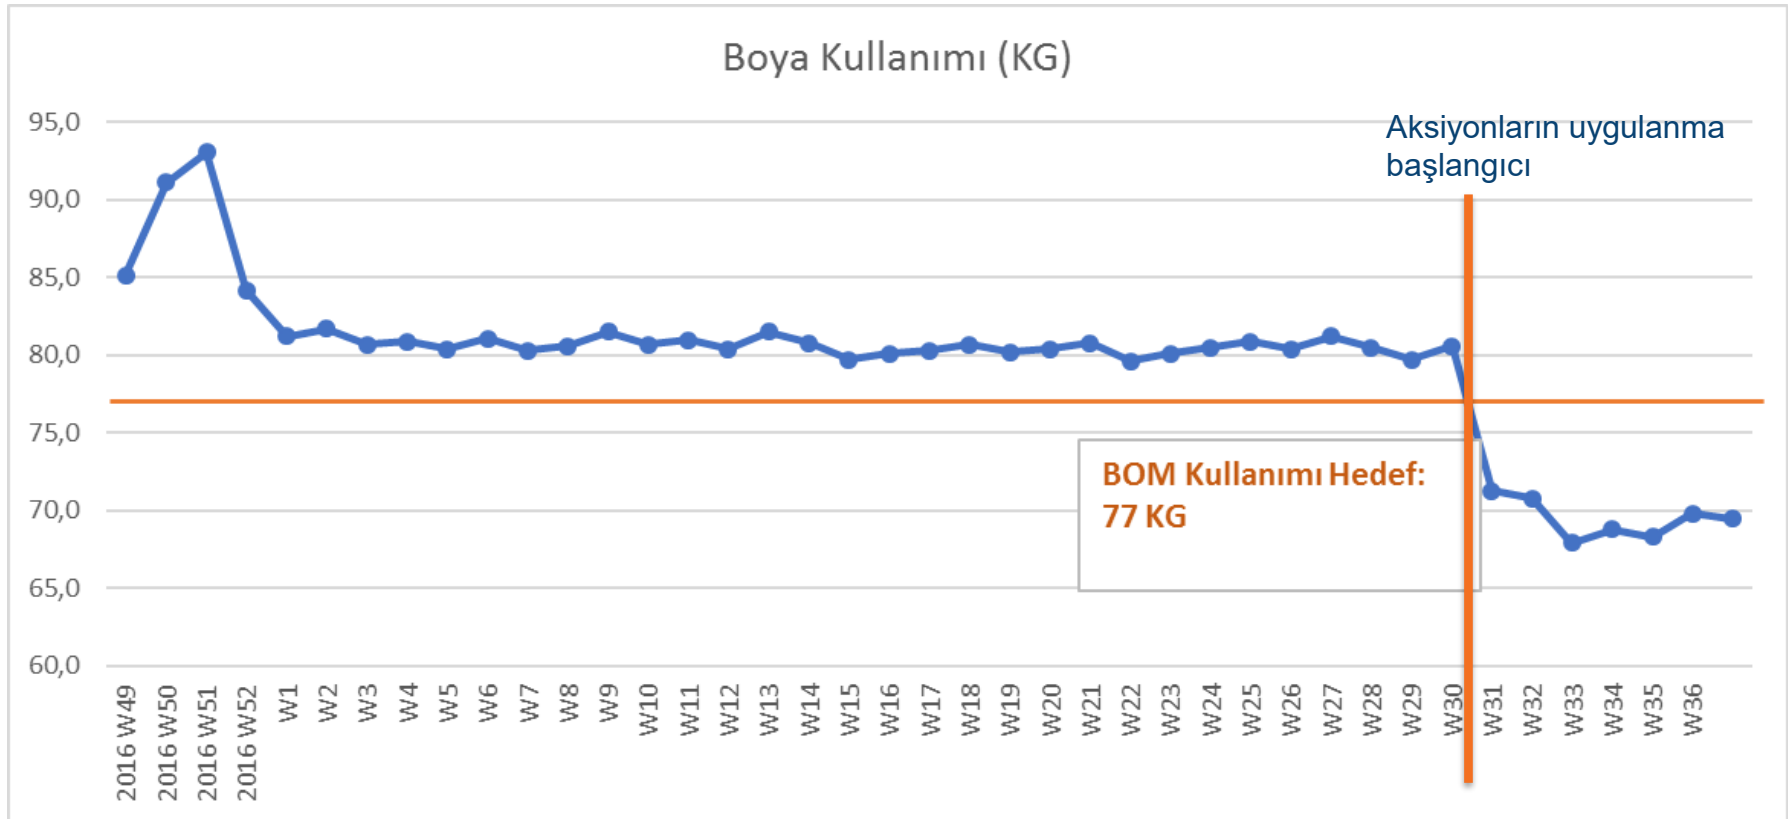
- 2016 yılının son 6 haftasında BOM maliyetlerine göre ortalama 16%, 2017 yılının ilk 30 haftasında ortalama 6% fazla boya kullanımı bulunmaktaydı. Aksiyonlar alındıktan sonra geçen ilk 6 haftalık süreçte boya kullanımı proje hedefinden **10%** daha az gerçekleşmiştir.

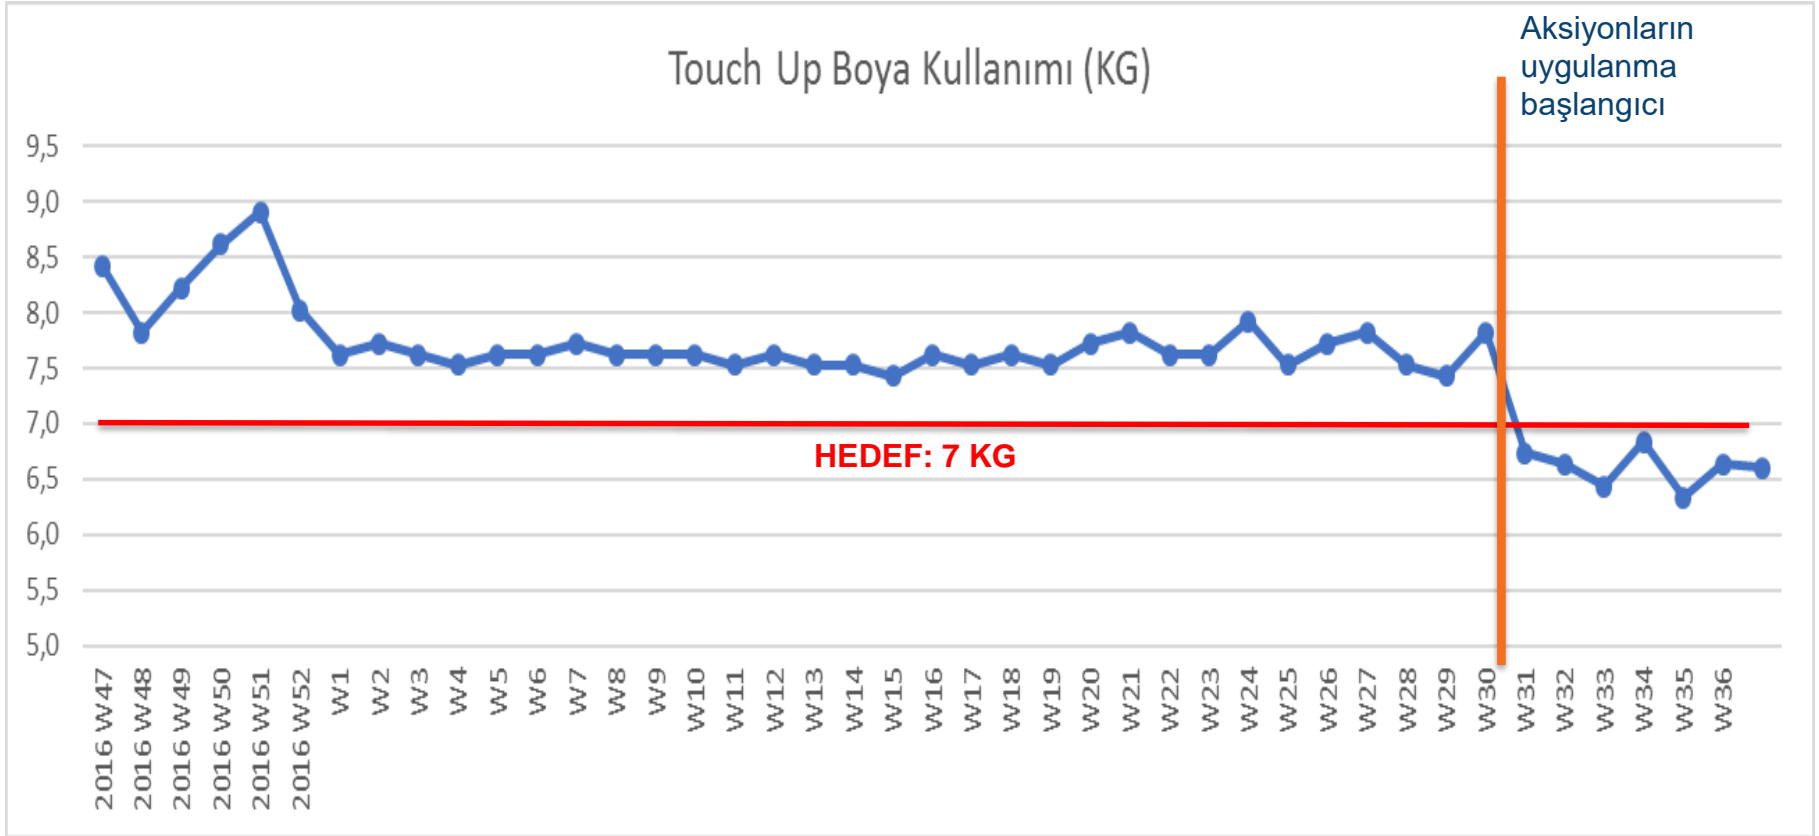
Touch-up'ta kullanılan boya miktarı: Hedef 10% (7 KG) Gerçekleşen **14% (6,6 KG)**
