ÖNCE-SONRA KAIZEN İÇERİK FORMU

Kaizen Konusu : Soğutma havuzundaki suyun sisteme “pompasız” olarak gönderilmesi ile elektrik tüketiminde tasarruf sağlanması.

Kaizen No (Şirket içindeki Kaizen numarası) : ÖSEGE-17012

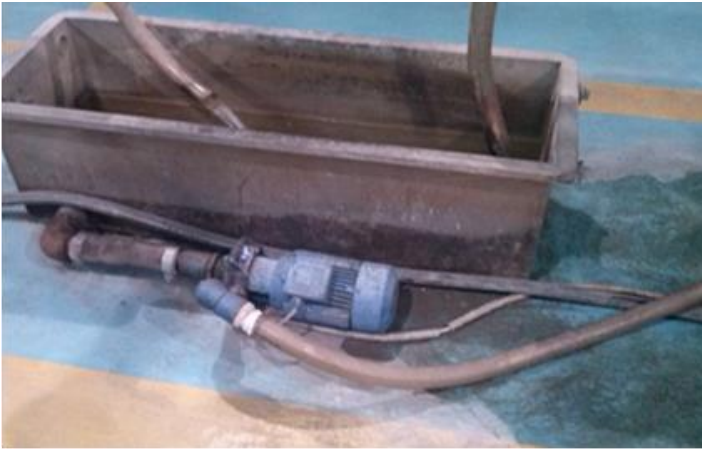
ÖNCE

Ekstrüzyon hattında Soğutma havuzundaki su, 1.5 kW'lık sirkülasyon pompası yardımı ile sisteme gönderilmektedir.

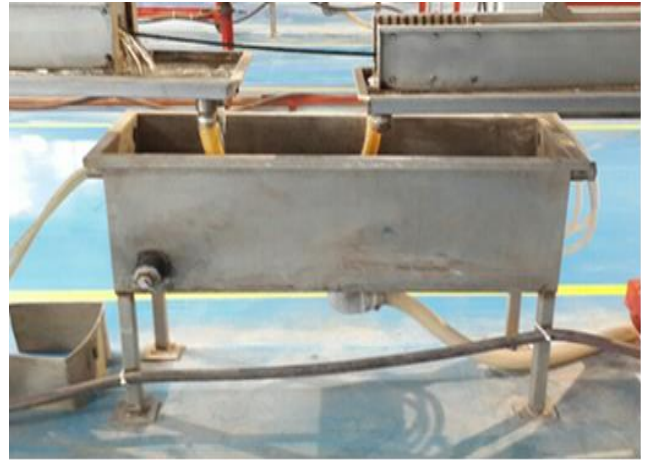
SONRA

Soğutma havuzunun bacakları yükseltilmiş ve kazan altından su deliği açılarak suyun kendi akış hızı ile sisteme direkt olarak gönderilmesi sağlanmıştır. Ana sisteme uzanan tahliye hortumlarına metal boru eklenerek suyun geri tepmesi engellenmiştir.

1,5 kW'lık bir pompa saatte 0,162 TL elektrik tüketiyor.

$0,162 \text{ TL} \times 5 \text{ pompa} = 0,81 \text{ TL /saat}$

$24 \text{ saat} \times 0,81 \text{ TL} = 19,44 \text{ TL/gün}$

$19,44 \text{ TL} \times 300 \text{ gün} = 5.832 \text{ TL/yıl}$ elektrik tasarrufu sağlamış olduk.
