ÖNCE-SONRA KAIZEN İÇERİK FORMU

Kaizen Konusu : ...OPERASYONEL ALANLARDAKİ KİRLİLİĞİN AZALTILMASI

Tarih : 17/10/2017

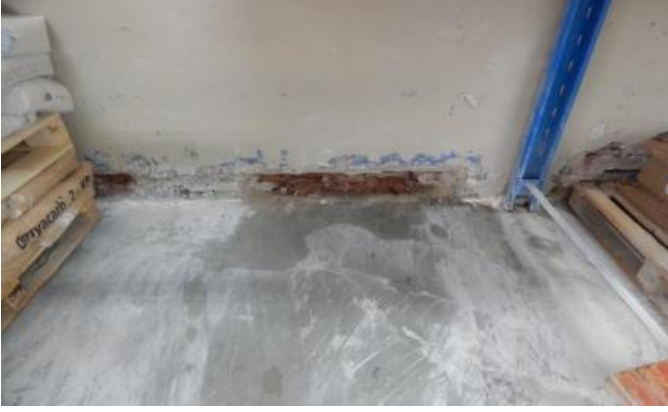
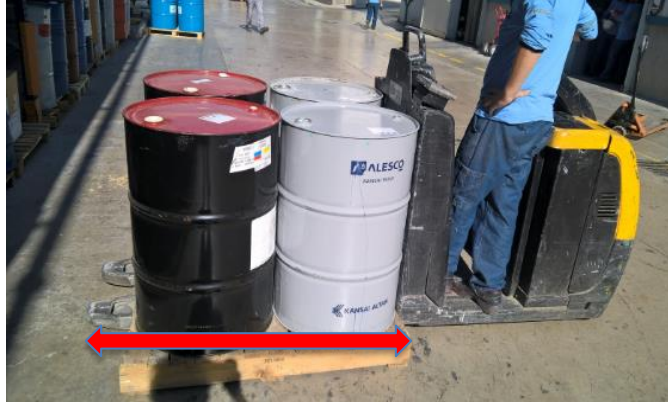
ÖNCE

Boya Üretim-1 toz hammaddelerin stoklandığı raf alanında duvarda delikler görüldü, bu alanda duvardan dökülen parçaların ortam kirliliği yarattığı, tozlarının malzeme taşımak için kapılar açıldığında üretim alanına taşınma riski olduğu anlaşıldı. Duvarda tamir ihtiyacı, çarpmadan dolayı ekipman hasarı ve personel yaralanma riski de mevcuttu.

Bıçak Uzunluğu: 140 cm

<p>Önceki durum (Mevcut durum verileri (finansal veri, miktar, kalite oranı, iş güvenliği risk puanı, vb.) ve kayıp türleri ile desteklenerek açıklanmalıdır):</p> <p>Duvarda çarpmalar sonucu deformasyon ve ortamda kirlilik oluşumu.</p> <p>*Tozun üretim alanına taşınması ve üründe kalite problemi</p> <p>*Tamir/Bakım masrafları</p> <p>*Ekipman hasarı</p> <p>*Operatör yaralanma riski</p> <p>Kök neden: Uzun Bıçak Boylu Taşıma ekipmanı kullanımı Dar alanda stoklama ihtiyacı</p> <p>Maliyet:</p> <p>Bariyer yapılması : 400 TL</p>	<p>Sonraki durum (Yeni durum verileri (finansal veri, miktar, kalite oranı, iş güvenliği risk puanı, vb.) ve kayıp türleri ile desteklenerek açıklanmalıdır):</p> <p>*Kök nedene bağlı olarak yeni taşıma ekipmanı alımlarında kısa bıçaklı modellerin tercih edilmesi.</p> <p>*Uzun bıçaklı ekipmanların revizyonu tedarikçi ile görüşülüp kısaltılması.</p> <p>*Mevcut uzun bıçaklı ekipmanların revizyon edilemeyenlerinin duvar diplerinde ve dar alanlarda kullanılmaması.</p> <p>*Örnekteki alanda tamir sonrası yeni deformasyonları önlemek adına Bariyer Uygulaması</p> <p>Kazanç (Çevre ve iş güvenliği kategorisi hariç, parasal kazanç belirtilmelidir) :</p> <p>Tamir masrafları: 1200 TL/yıl</p>

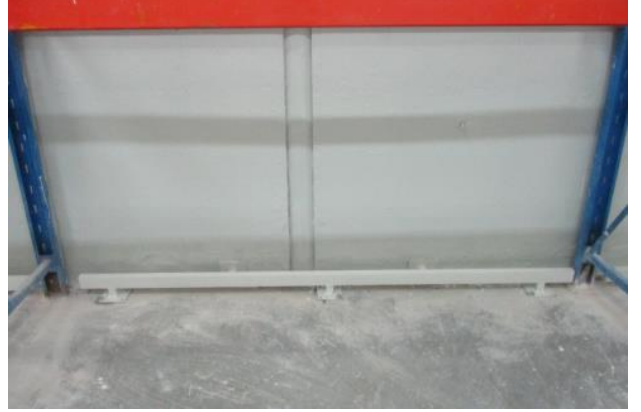
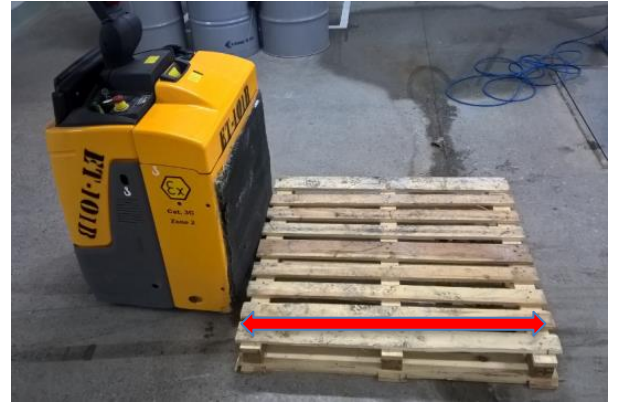
SONRA

Bıçak Uzunluğu: 115 cm
