ÖNCE-SONRA KAİZEN İÇERİK FORMU

Kaizen Konusu : SWEAT MODELLERİNDE ETEK VE KOLUCU LASTİK BİYE TAKMA KAİZENİ

Tarih : 22/02/2018

Kaizen No (Şirket içindeki Kaizen numarası) : K061-18

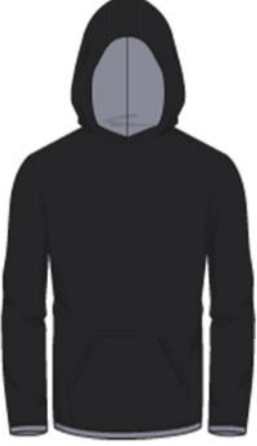
Problemin Tanımı: Çocuk sweat modellerinde, lastik biye üzerinde karyoka üst dikişi olan etek ve kol ucundaki lastik biyenin başlama bitiş kısmının temiz ek olacak şekilde çalışılması esnasında oluşan üretim verim kaybı ve artan tamir oranı.

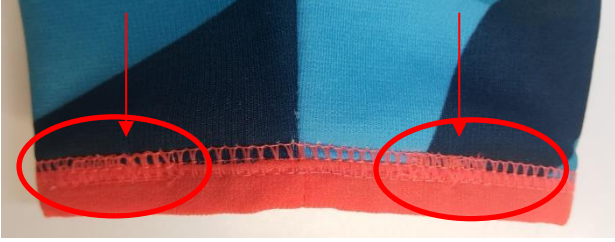
ÖNCE

Kol Ucu Görsele

Not: Etek Ucu Görsele Kol ucu ile aynıdır.

Kaizen öncesi çalışma şekli;

- Etek ve kol ucundaki lastiği, karyoka üst dikişi ile bedene takmak için reçme makinası kullanılır ve biyenin standart büzgü ile bedene takımı için ilave olarak biye aperişi desteği alınır. Reçme biye makinasında , biye bedene takılırken dikiş başlama ve bitiş kısmında lastikten fazla miktar kullanılmaktadır, bu fazla lastik miktarı beden makina altından çıkartıldıktan sonra kesiliyor ve atıl lastik oluşturuyor.

- Lastikteki temiz ek dikişini çalışmak için , lastik üzerindeki karyoka üst dikişi gerekli aralık oluşacak kadar sökülür (bu sökülme işlemi üretim verim kaybının en çok olduğu işlemdir.), fazla lastik miktarı kesilerek atılır,

- Lastik ek dikişi yapılacak kısım dışa çevrilerek tek iğne dikişi ile temiz ek dikişi oluşturulur. Temiz ek oluşturulan lastik bedenın etek ve kol ucuna yerleştirilerek tek iğne tutturma dikişi yapılır.

- Lastik üzerindeki karyoka üst dikiş sökülmüş alanın karyoka dikişi tamamlanır(bu aşamada iki karyoka eki oluşmakta ve tamir oranını arttıran kısımdır.)

- Karyoka dikişi kullanım esnasında kolay sökülebilen bir dikiş türü olduğundan, her iki karyoka üst dikişin üzerine tek iğne dikişi ile tutturma dikişi yapılır.Bu işlem sırası ile çalışılan üretimden, %60 oranında verimlilik elde edilmekte, tamir oranı %4 , ikinci kalite ürün oranı %1 oluşmaktadır.

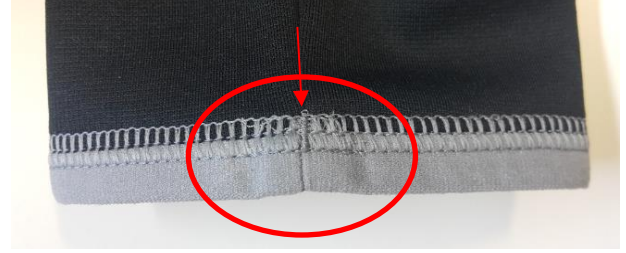
SONRA

Kol Ucu Görsele

Not: Etek Ucu Görsele Kol ucu ile aynıdır.

Kaizenli çalışma şekli;

- Etek ve kol ucundaki lastik, olması gereken ölçülerde kesilip, temiz ek dikişi ile hazırlanarak bedenın etek ve kol ucuna takılıyor, önceden hazırlanan lastik çalışma şekli ile beden başına 50cm lastik atıl olmaktan kurtarılıyor.
- Oması gereken ölçüde hazırlanan lastik bedene takıldığı için , etek ve kol genişlik ölçülerinde de sapmalar olmuyor,ölçü sorununda ortadan kaldırıyor.
- Özel aparatlar ile reçme makinasında bedene takılan lastik, etek ve kol ucu büzgü dağılımının eşit olmasını sağlamakta, büzgü eşitsizliği sorununu da ortadan kaldırmaktadır.
- Temiz ek dikişi önden hazırlandığı için, temiz ek dikişi oluşturulması için üst dikişin sökülme pozisyonu ortadan

kaldırılmaktadır. Böylece riskli-gereksiz işçilik ortadan kaldırılmıştır. Üretim verimliliği %99, 2.kaliteye ayrılma oranı %0, tamir oranı %0,7'dir.
