ÖNCE-SONRA KAIZEN İÇERİK FORMU

Kaizen Konusu :Boyahane Brülöründe İyileştirme Sonrası Enerji Tasarrufu

Tarih : 12/10/2018

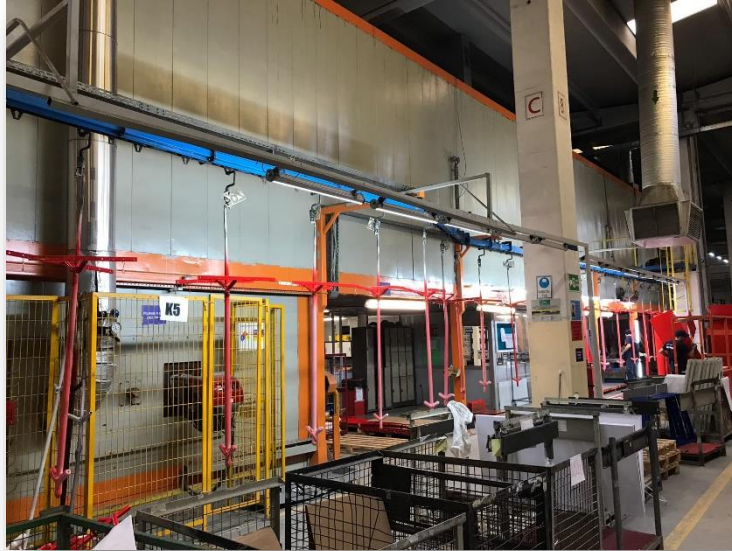
Firmamız bünyesinde bulunan boyahane bölümünde yer alan brülör İki kademelidiydi ve bu kademeler maksimum ve minimum olarak belirlenmekteydi.Brülör düşük devir veya yüksek devirde çalışsa dahi iki kademe olduğu için sürekli maksimum kademede çalışmaktaydı.Bu durum günümüzde kullanım alanları sürekli artan ve endüstriyel alanda oldukça önemli olan doğal gaz tüketimini ciddi oranda arttırmaktaydı.

Enerji tasarrufunda iyileştirme yapmak amacıyla gerçekleştirdiğimiz kaizen çalışmasında eski tip 2 kademeli brülör yerine, yeni tip linear güç tüketimli brülör sistemine geçildi. Bu da gerektiği kadar enerji tüketimi yapabilmemize olanak sağlamış oldu.

Yaşanan enerji kayıplarının önlemek amacıyla brülör sistemine elektronik oransal kontrol cihazını yerleştirmeye karar verdik. Sistemin yerleştirilmesinin ardından 613 m³ olan tüketim değeri 461 m³ değerine düştü. Bu sistemde brülörün hava ve yakıt ayarının mekanik boşluğu ve geri kayması olmayan adım motorlarıyla yapılıyor ve böylece yanma parametrelerinin korunmasını sağlayacak şekilde sabit hava yakıtı ayarı yapılabiliyor. Sonuç olarak yanma sisteminin sezonluk verimi yükseltmiş olduk.

Sistem üzerine yerleştirilen 100 kademe ile sistemde uygun seviyelerdeki verilem çalışması sağlayarak fazla veya az çalışmasını önledik. Böyle sistem %20 ile %21 arasındaki verimde çalışarak sistemi maksimum kademe çalıştırmaktan kurtararak ihtiyacı olduğu kadarının düzenli olarak kullanılmasını sağladık.
