## ÖNCE-SONRA KAİZEN İÇERİK FORMU

**Kaizen Konusu :** Hidrolik Yağ Filtrasyon Sistemi

**Kaizen No (Şirket içindeki Kaizen numarası) :** ÖSK-2018-4919

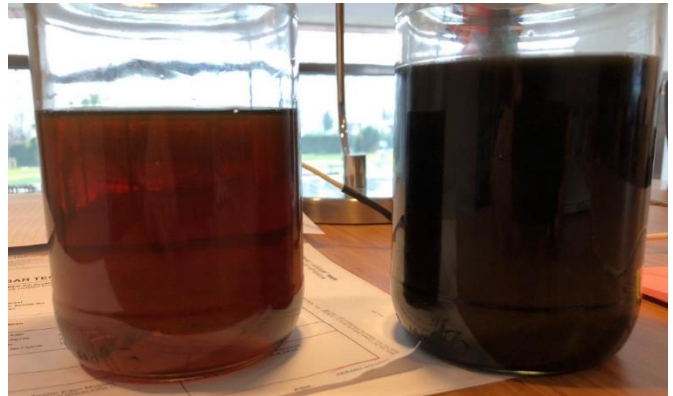
Tezgahlarımızda kullanılan hidrolik yağların analiz sonuçlarına göre konvansiyonel filtrasyon sistemi ile filtre edemediğimiz ve satılmak durumunda kalınan yılda 4 - 5 ton hidrolik yağı tespit edilmiştir.

**Filtrasyon öncesi ve sonrası yağ örnekleri**

Filtrasyon ünitesi ile taşeron firmaya sattığımız hidrolik yağlarımızı kendimiz filtre edip tekrar kullanabiliyoruz. Bu sayede çevreye verdiğimiz/vereceğimiz zararı yok etmiş olduk.
