ÖNCE-SONRA KAIZEN İÇERİK FORMU

Kaizen Konusu : Kasaphane Süreci Ergonomi İyileştirmesi

Kaizen No (Şirket içindeki Kaizen numarası) : KÇ-24

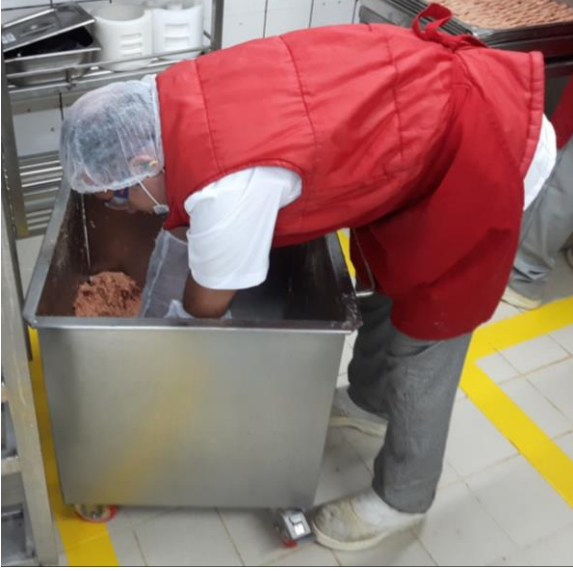
ÖNCE

90 derece açı ile eğilmek zorunda kalan personel ergonomik riskler taşımaktadır.

Bir parti arabanın makineye yüklenmesi 12 dk. sürmektedir.

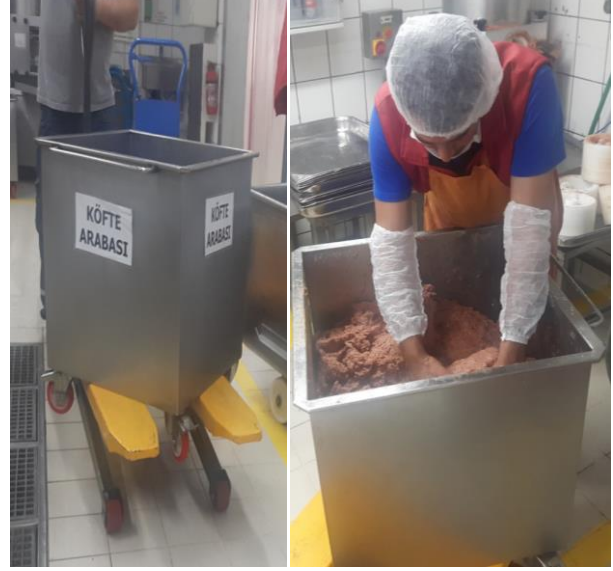
SONRA

Mevcut kaldırma transpaletinin kıyma arabasının altına takılarak yükseltilmesinin sağlanması ile ergonomik riskler azalmıştır.

Ayrıca yükleme hızı eğilme problemleri azaldığı için 8 dakikaya düşmüştür.
