ÖNCE-SONRA KAIZEN İÇERİK FORMU

Kaizen Konusu : Kesim makinelerinde hava tablalarının kapatılabilmesi

Kaizen No (Şirket içindeki Kaizen numarası) : AOS 19 – 032

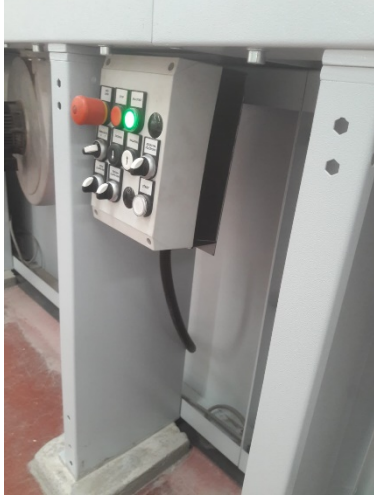
ÖNCE

Kesim makinelerimiz çalışmaya başladığı an tablaların hepsi çalışır hale gelmektedir fakat günün belli kısımlarında havalı tablaların bir kısmı kullanılmıyor ve de boşa enerji ve hava kaybı olmaktadır. Büyük panellerin geçtiği tablolara sigorta takılarak gerekmediği zamanlarda hava ve enerjiden tasarruf sağlanması amaçlanmıştır.

Önceki durum (Mevcut durum verileri (finansal veri, miktar, kalite oranı, iş güvenliği risk puanı, vb.) ve kayıp türleri ile desteklenerek açıklanmalıdır):

Eski harcanan yıllık kW miktarı : 63.676,8 kW
Eski harcanan yıllık enerjinin TL tutarı : 32.793,55 TL

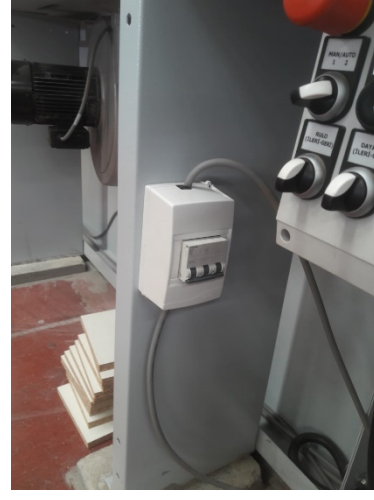
SONRA

Maliyet: 3 adet kesim makinemize toplamda 6 adet sigorta takılmıştır. Toplam maliyeti 77,76 TL tutmuştur.

Sonraki durum (Yeni durum verileri (finansal veri, miktar, kalite oranı, iş güvenliği risk puanı, vb.) ve kayıp türleri ile desteklenerek açıklanmalıdır):

Yeni Harcanan yıllık kW miktarı : 49.774,03 kW
Eski harcanan yıllık enerjinin TL tutarı : 25.633,62 TL

Yıllık Enerji Tasarrufumuz 13.902,77 kW'dir.
Yıllık kazancımız da 7.159,93 TL'dir.
