## ÖNCE-SONRA KAIZEN İÇERİK FORMU

Kaizen Konusu : Kırpıntı çalışma mekanizmasının değiştirilmesi

Kaizen No (Şirket içindeki Kaizen numarası) : AOS-19-121

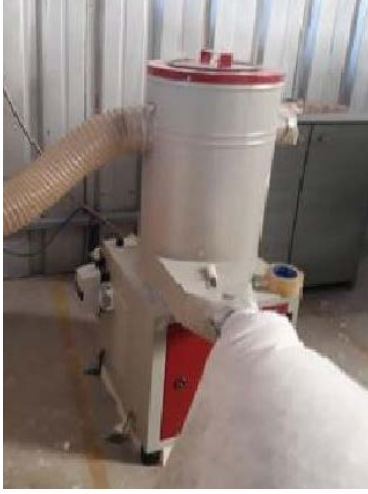
### ÖNCE

Sünger kırpıntı işlemi yapılırken makinenin çıkış noktası aşağıda olması sebebiyle kırpıntı doldurulan çuval yere yatık şekilde duruyordu. Duruşun çuvalın tam şekilde dolmasına uygun olmaması dolum işi sırasında personelin eğil kalk yapmasına sebep olduğundan meslek hastalığı riski bulunmaktadır.

Olasılık x Şiddet x Frekans = Risk Değeri

$$5 \times 5 \times 7 = 175$$

Ergonomik şartlara uygun olmayan bu proses sebebiyle ilgili iş yerinde çalışan operatörlerimizin bel ağrısı şikayetleri bulunmakta ve verimleri düşmektedir. Şu an itibariyle günde ortalama 12,4 çuval çıkarabilmekte ve yapacağımız bu kaizen sonucu bu sayının artması beklenmektedir.

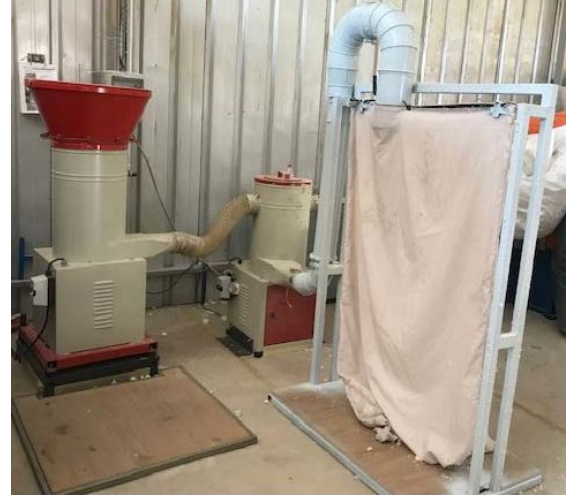
### SONRA

Olasılık x Şiddet x Frekans = Risk Değeri

$$4 \times 3 \times 1 = 12$$

Eğilip kalkma ortadan kalkmıştır. Daha ergonomik koşullar sayesinde günde ortalama 15,8 çuval çıkartabilmektedir. Bu sayede hem daha sağlıklı hemde verimlilik kazancı olmuştur.
