ÖNCE-SONRA KAIZEN İÇERİK FORMU

Kaizen Konusu : Konformal kaplama makinasında (PVA) kullanılan plastik yedek parça maliyetini ve atık maliyetini iyileştirme

Kaizen No (Şirket içindeki Kaizen numarası) : ÖS-13

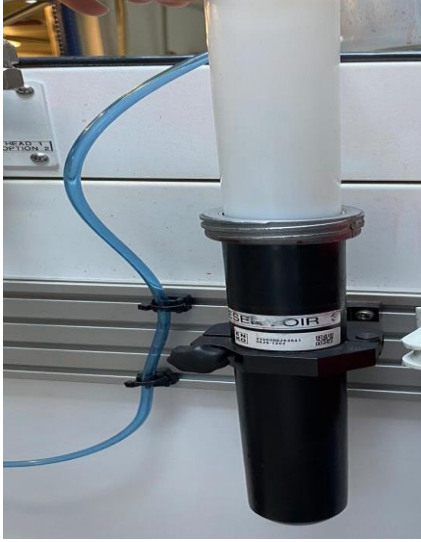
ÖNCE

Mevcut durumda, PVA makinasının* aplikatörleri, makina bekleme durumunda kaldığında özel bir kimyasal içinde bekletilmektedir.

Kullanılan kimyasalın bulunduğu hazne (makinanın orijinal parçası) sert bir plastikten yapılmıştır.

Hazne aşınmaktadır ve 2 haftalık periyotlarla hazne değişimi yapılmaktadır. Ek olarak aşınan hazne malzeme kaybına neden olmakta ve plastik atık ve kullanılan kimyasal atık oluşturmaktadır.

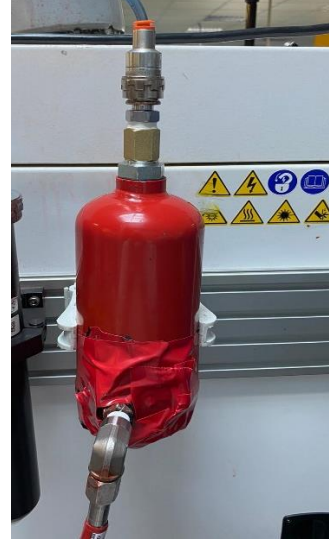
SONRA

Bu nedenle, kullanım ömrü dolan ve boş bir yangın tüpü makina haznesi olarak kullanıma uygun hale getirilmiştir. Teknik servis ile görüşülerek makinada kullanım uygunluğu onayı alınarak devreye alınmıştır.

Yapılan değerlendirmeler sonucu kısa sürede aşınan haznenin daha dayanıklı bir malzemeye çevrilmesi kararı alınmış ve maliyeti de en aza indirgeyecek malzeme araştırılmasına başlanmıştır. Teknik servis ile de görüşmeler yapılmış ve başka bir alternatif hazne olmadığı sonucuna ulaşılmıştır.

Böylelikle malzeme kayıpları, yedek parça maliyeti ve plastik, kimyasal atık oluşumunun önüne geçilmiştir.
