## ÖNCE-SONRA KAIZEN İÇERİK FORMU

**Kaizen Konusu : Pano kapağının havalandırmasında boya kalitesinin artırılması**

**Tarih : 19/12/2022**

**Kaizen No (Şirket içindeki Kaizen numarası) : 0016**

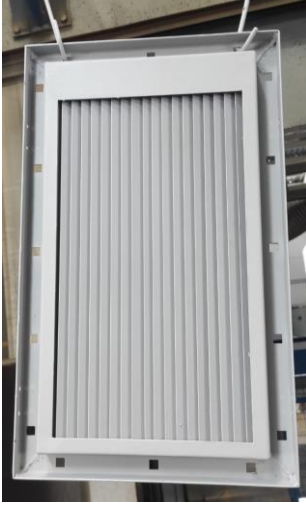
## ÖNCE

Pano kapaklarına takılan havalandırmaların içindeki kanatlar, V şeklindedir. Şeklinden dolayı kanatlar yeteri kadar boya alamadığından homojen olmayan bir dağılıma neden olmaktadır. Yeteri kadar boya almayan havalandırma kanatları için tekrar boyama işlemi yapıldığında diğer prosesler de duraksamalar oluşmaktadır. Tekrar boyama işlemi sonucunda boya kalınlığı arttığından homojen olmayan bir yapı oluşmaktadır. Bu yapı uygunsuzluğa neden olduğundan müşteri tarafından olumsuz geri dönüşler alınmaktadır. Müşteri kalitesine hitap etmemekte, ürünler redlenmektedir.

Kapakların havalandırması konveyöre dikey asılmaktadır. Kapağın havalandırma kanatları yeterince boya almadığından dolayı homojen olmayan bir yapı oluşmaktadır. Tekrar boya işlemine alındığında boya kalınlığı artmakta prosesler arasında duraksamalara neden olmaktadır. Müşteriden gelen olumsuz bildirimler sonucu 2022 yılında 200 kapak red almıştır.
