ÖNCE-SONRA KAIZEN İÇERİK FORMU

Kaizen Konusu: Boyahane Askıya Alma İşleminin İyileştirilmesi

Kaizen No (Şirket içindeki Kaizen numarası): 2023.ÖSK.0081

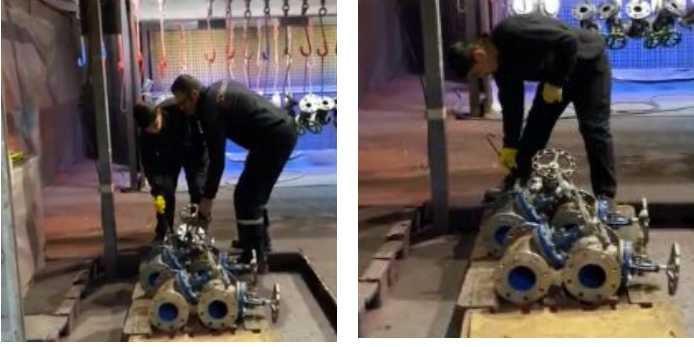
ÖNCE

Boyanacak parçalar montaj hattından palet üzerinde, yerde gelmektedir. Yerde gelen malzemelere maskeleyme işlemi yere çömelerek uygulanmaktadır. Boyanmak üzere olan parçalar ise askıya asılması için operatör tarafından eğilerek alınmakta ve askıya asmak üzere parça taşınmaktadır.

Önceki durum

Yerde gelen malzemeler, operatörler tarafından eğilerek maskelenmekte, alınmakta ve askıya asılmak üzere taşınmaktadır.

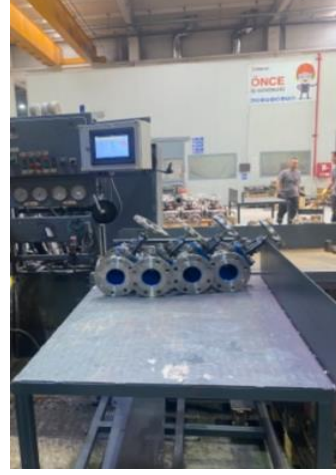
SONRA

Sonraki durum

Taşıma arabası tasarlanarak parçaların askılara yaklaştırılması sağlandı. Bu sayede operatör yere eğilmeden parçayı askıya asabilir hale geldi.

Reba Puanı 10'dan 5'e düştü.
