## ÖNCE-SONRA KAIZEN İÇERİK FORMU

**Kaizen Konusu : İpliği Boyalı Havlularda Padbatch Yıkamadan Biancalani'ye Geçiş**

**Kaizen No (Şirket içindeki Kaizen numarası) : 3811**

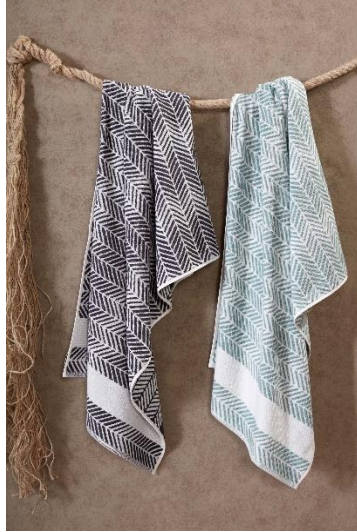
Şekil 1: İpliği Boyalı Havlu

Şekil 1'de görülen ipliği boyalı havluları dokumadan sonraki üretim aşamaları Şekil 2'deki gibidir. Bu üretim adımlarının süreç maliyeti 0,25 €/kg ve su kullanımı 1 kg ürün için 6,7 kg'dır.

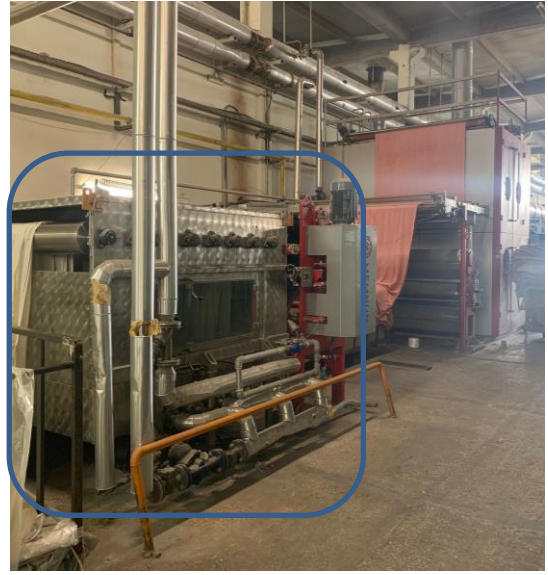
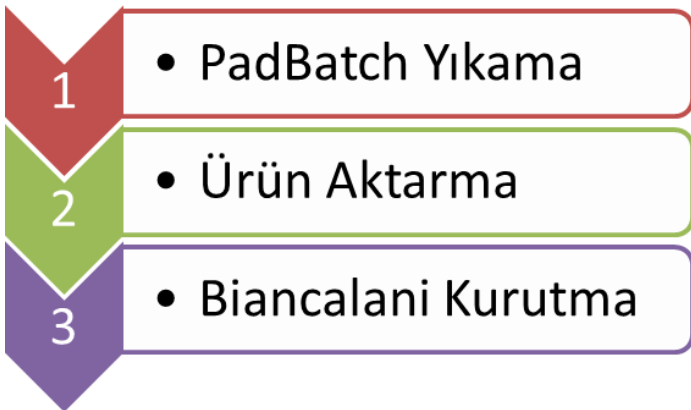
Süreç Maliyeti **0,25 €/kg**  
Su Kullanımı **6,7 kg su/1 kg ürün için**

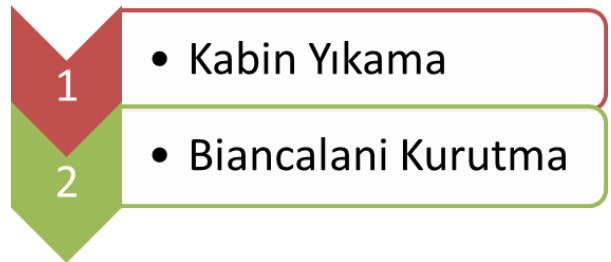
Biancalani makinesi önüne kabin yapıldı. Kabindeki yıkama sonrasında ürün direkt olarak biancalani makinesinde kurutmaya girmektedir.

Süreç Maliyeti **0,15 €/kg**  
**%40 iyileşme**  
Su Kullanımı **1 kg/1 kg ürün için**  
**%85 iyileşme**
