ÖNCE-SONRA KAIZEN İÇERİK FORMU

Kaizen Konusu : Paletlerde Varil Sabitleme Aparatı

Kaizen No : 0003

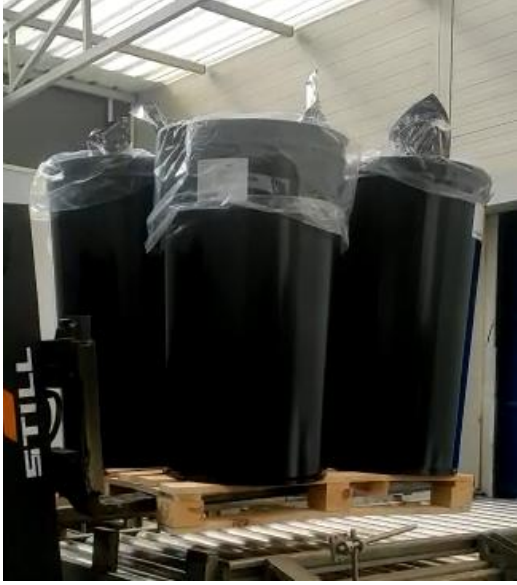
ÖNCE

Mevcut süreçte üretim süreci tamamlanan ürünlerin son proseste varillere dolumu gerçekleşmektedir. 4 varil 1 palete koyularak depoya gönderilmesi için forklift operatörleri tarafından üretim hattının son noktasından alınıp depoya gönderilmektedir. Hatlarda kullanılan palet ve variller tek tip ve standarttır. Ancak bir müşterimiz mevcutta kullandığımız paletlerden farklı bir palette ürünlerin teslimatını istemiştir. Bu nedenle bu müşterimize yapılan dolumlarda farklı bir palet tipi kullanılmaktadır. Ancak varil standardı göz önüne bulunduğu müşterinin istediği paletlerin boyutu varillerin boyutuna uygun değildir ve kenarlardan yaklaşık 3 cm+-1cm taşıdığı için çevre ve iş sağlığı güvenliği risklerini arttırmaktadır.

Standart dışı palet kullanımı sonucunda paletlerden bazıları konveyörde veya forklift taşıması sırasında devrilmektedir. Varil devrilmesi ve ürün kaybı, iş sürekliliğini olumsuz etkileyip, işletmenin verimliliğini azaltmaktadır. Aynı zamanda hasar gören ürünlerin yeniden üretilmesi maliyetleri arttırmaktadır.2023 yılının ilk 7 ayın toplamında varil devrilmesi kaynaklı 23 ramak kala yaşanmıştır.

Önceki durum: Varillerin paletlerden dışarı taşması sonucu paletlerde devrilmeler olması sonucu 23 adet ramak kala ve 4230 Euro ürün, 636 Euro ambalaj kaybı toplamda 4.866 Euro kayıp oluştu.
